TÁRGY: Tájékoztatás a régi uszoda épületével kapcsolatos indikatív ajánlatról és a korábban készült szakvéleményekről

STATIKAI SZAKVÉLEMÉNY

Szekszárdi fedett uszoda károsodásának vizsgálata
7100 Szekszárd, Toldi u. 6.

FAANYAGVÉDELMI SZAKVÉLEMÉNY

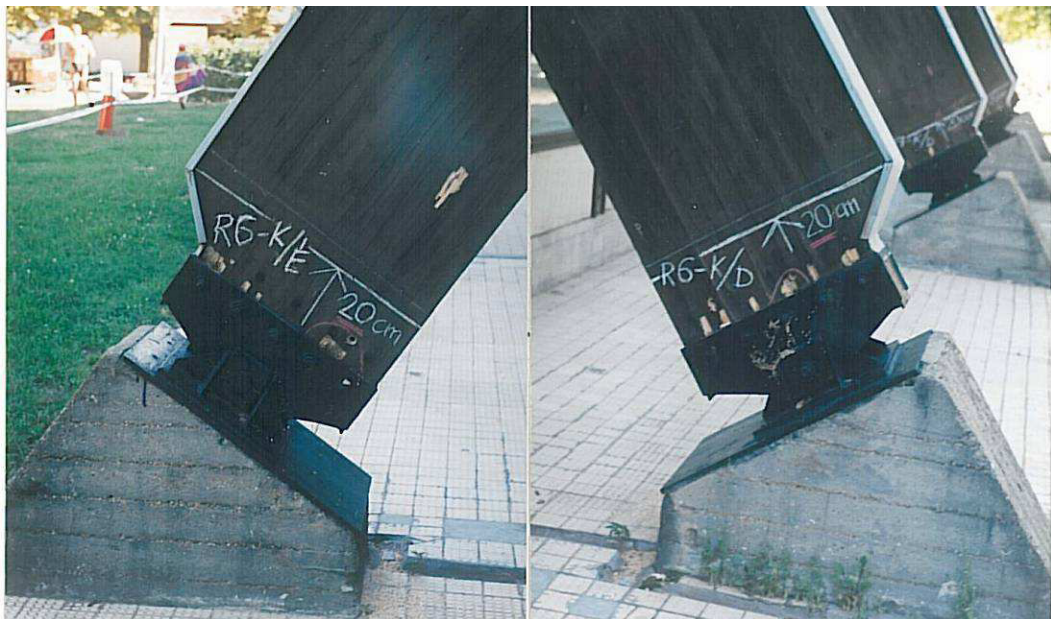
**1. kép**

Az 1-es kép az 1998-as faszakértői vizsgálatot mutatja az acélkelyhek környezetében.

- az ívtartók felület kezelése előregedett
- a RR tartó lamellái összeszáradtak itt 1-1,5mm-es rések alakultak ki
- gombafertőzés egyes tartó végeknél 2m-es hosszban a lamellákban
- ívtartók károsodása az acélcsuklóknál a kehelyszerű kialakítás miatt, ami közvetlen balesetveszélyt jelentett

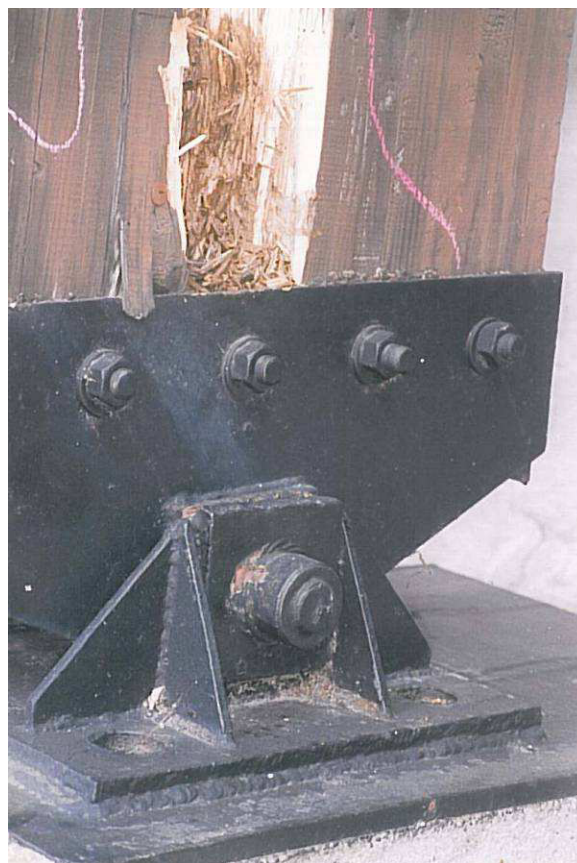
2. kép

A faszerkezet vizsgálata után készült el a támasz kiváltás statikai dokumentációja, ahol megállapítást nyert, hogy az acél kelyheknél a faanyag károsodása oly mértékű, hogy az épület állékonyságát veszélyezteti, ezért az ívtartók végét ki kell váltani. A 2-es képen látható, hogy a gombakárosodott tartóvég összenyomódott, az első csavar felett felhántolódás mutatja a mértékét.

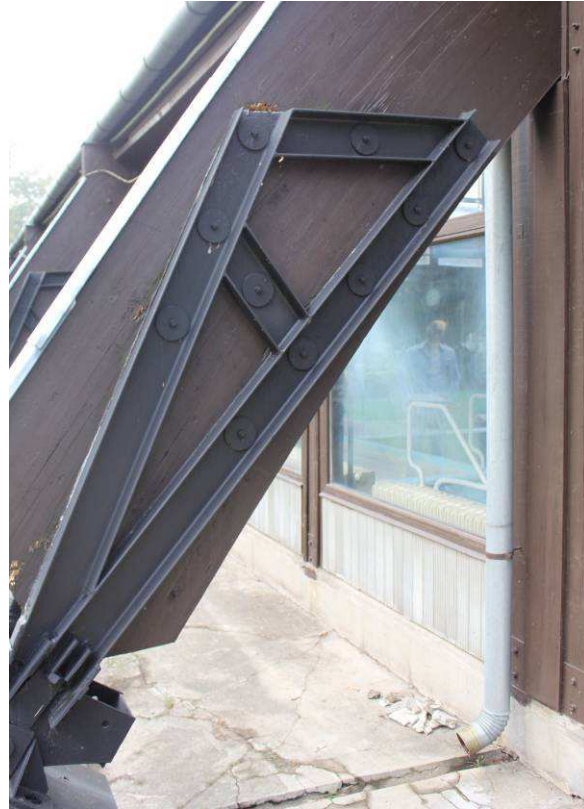
3. kép

A vizsgálatok és számítások alapján megtervezték a tartóvégek kiváltását, ami el is készült lásd a 3-as képen.

A kialakítás lényege az ív végeket közrefogó acél U140-es melegen hengerelt szelvényekből kialakított mankók illetve a fa és acél kapcsolatát biztosító nyírt tárcsák voltak, amikkel a sérült tartóvégeket rögzítették a síkjukban és biztosították az acél és a fa közötti nagy teherbírású kapcsolatot. A síkban rögzített íveket a saruhoz képest elemelték, ezzel tehermentesítették az ív végeket, így már csonkolhatóvá váltak a gombakárosodott ív végek és nem utolsó sorban azokon a helyeken, ahol ez az elmozdulás a változtatta a geometriát ott helyreállították.

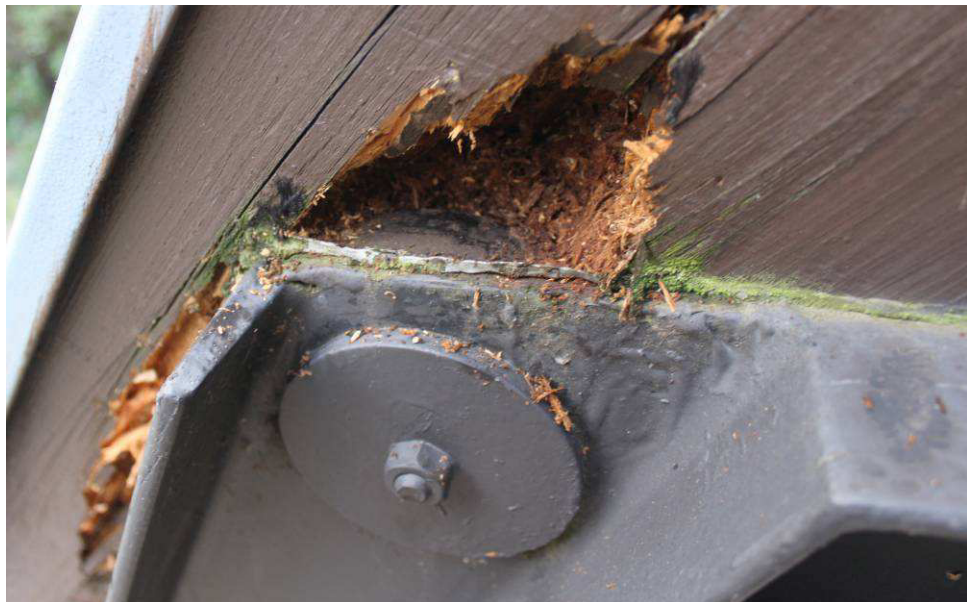
4. kép

A nyírt tárcsák meglétét a 4-es kép bizonyítja, tehát a tárcsákkal történő számolás helytálló.

A képen látható tárcsa feletti pozícióban a fa elkorhadt. A számításunkban azt próbáltuk modellezni, hogy a tárcsák által felvett reakció erő hatására mikor merül ki a fa teherbírása palást nyomásra.

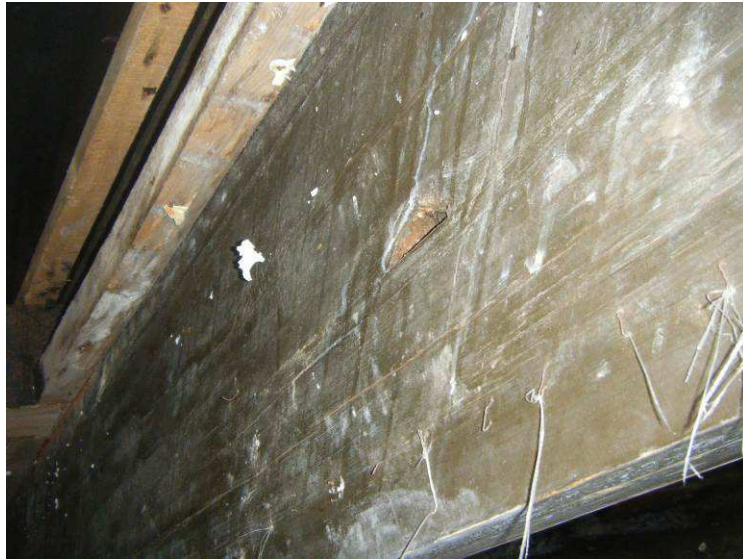
1. sz. kép : a főtartón kb. 1-2 cm mély száradási repedés

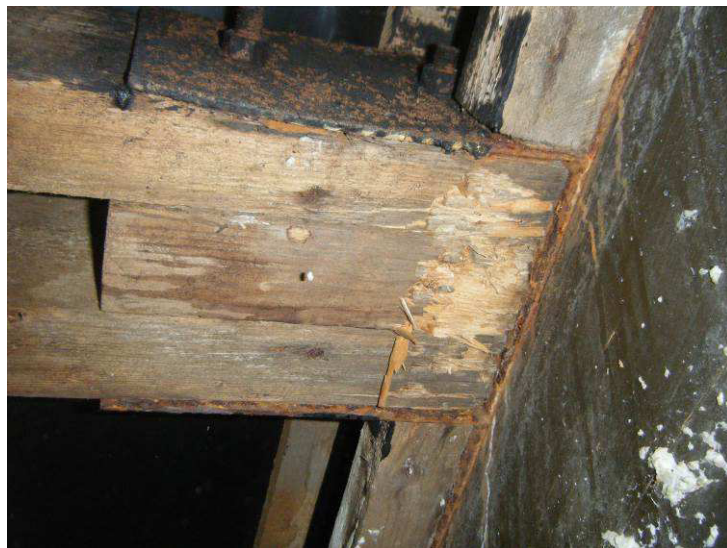
2. sz. kép : a szelemen vége kb. 1-2 cm mélyen korhadt

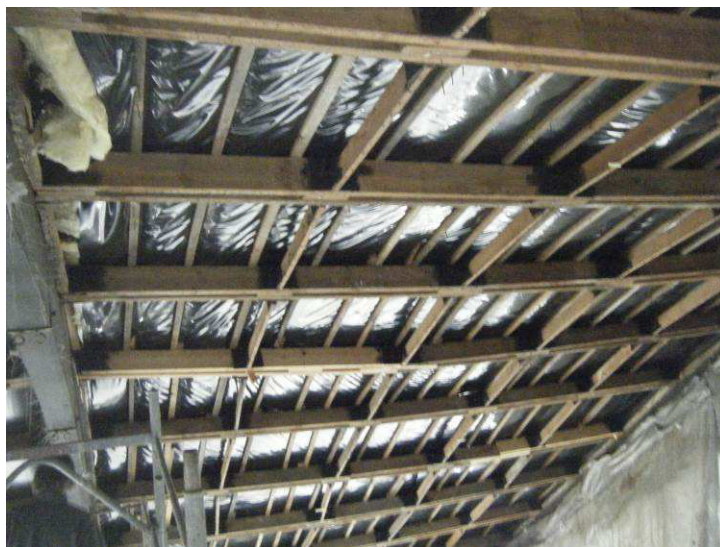
3. sz. kép : a szelemenek közel 20 cm-es alakváltozást szenvedtek

V. Felújítási javaslat : a belső oldali szelemenezés olyan mértékű alakváltozást szenvedett, hogy a szerkezet stabilitását ellenőrizni kell.

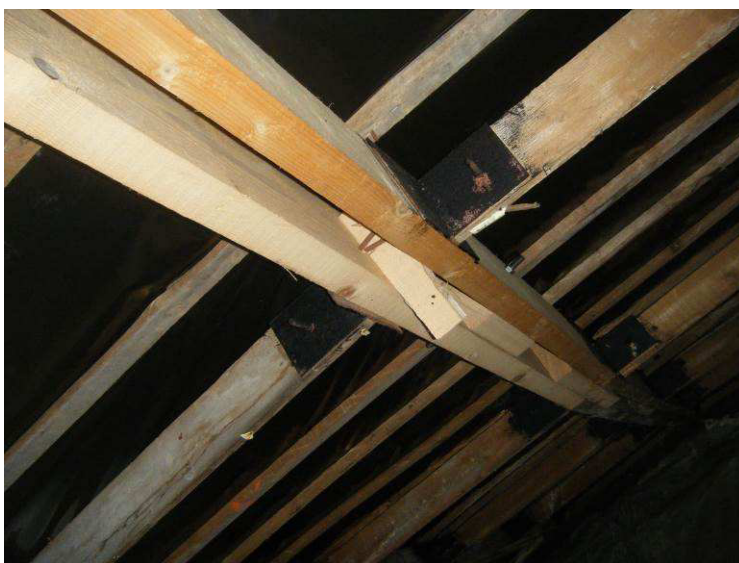
4. sz. kép : a szelemenek közel 20 cm-es alakváltozást szenvedtek

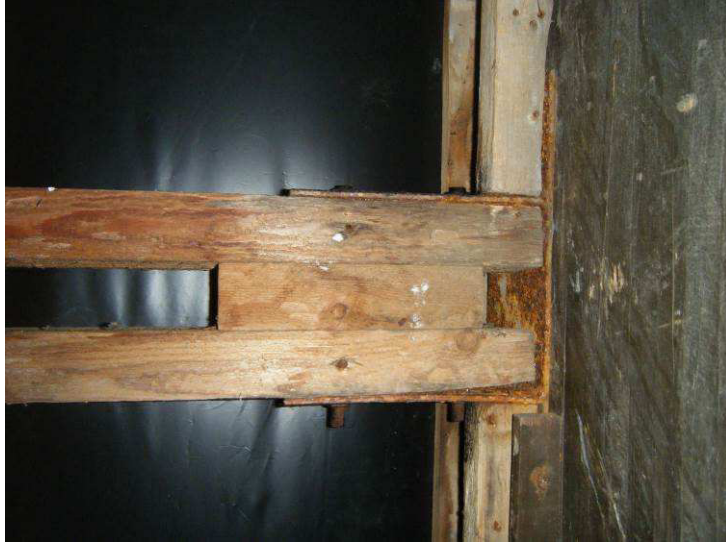
5. sz. kép : az acél szerelvények korrodáltak

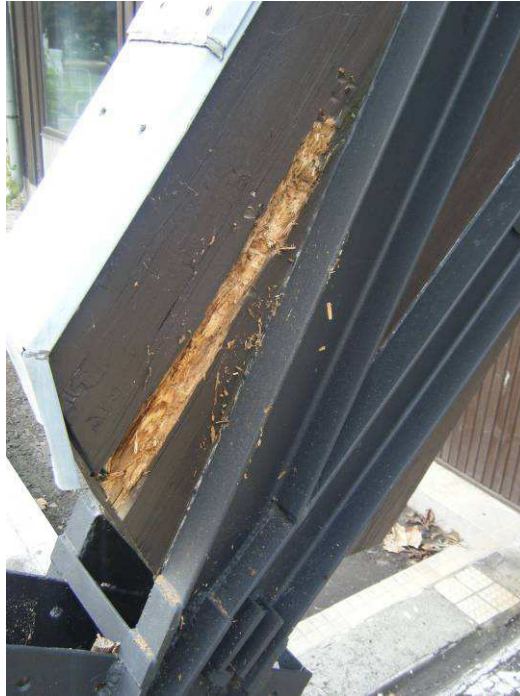
1. sz. kép : a keret alsó vége kb. 60 cm hosszan kb. 3-4 cm mélyen korhadt és kb. 2-3 cm mélyen repedt

V. Felújítási javaslat : a háromcsuklós RR-FA főtartók a talpcsuklótól számított 2 m-es részen olyan súlyos mértékben károsodtak, hogy a szerkezet állékonyságát a megmaradó ép keresztmetszetek figyelembevételével ellenőrizni kell.

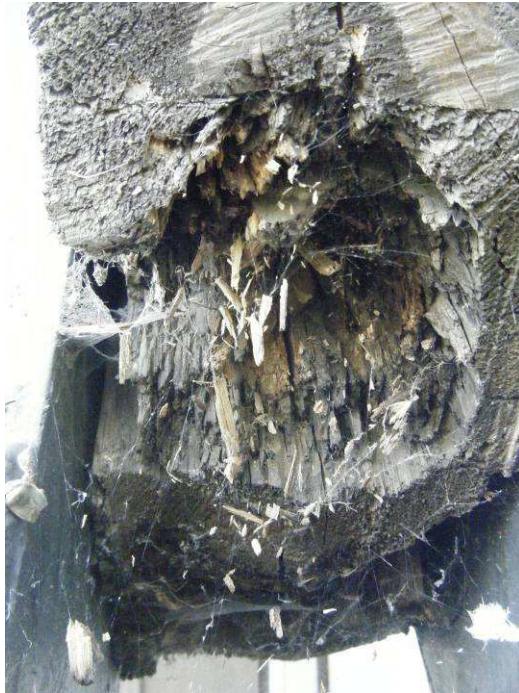
3. sz. kép : a keretláb bütüje kb. 6-8 cm mélyen korhadt

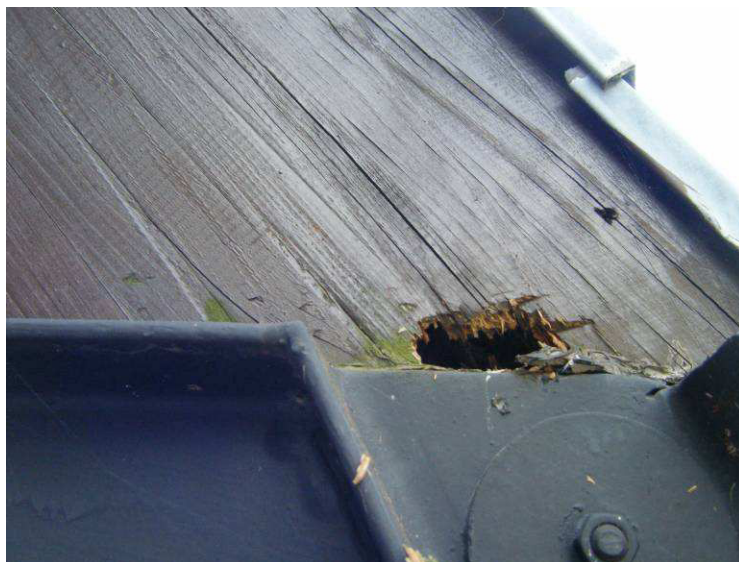
4. sz. kép : a keret alsó vége a felső csavar felett kb. 4-5 cm mélyen korhadt

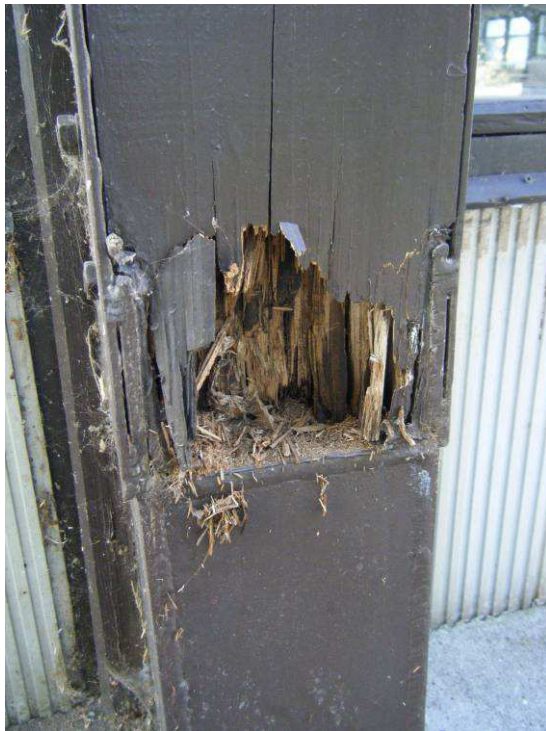
5. sz. kép : a végfali oszlop alsó vége kb. 6-8 cm mélyen korhadt, az oszlop kb. 2-3 cm mélyen repedt

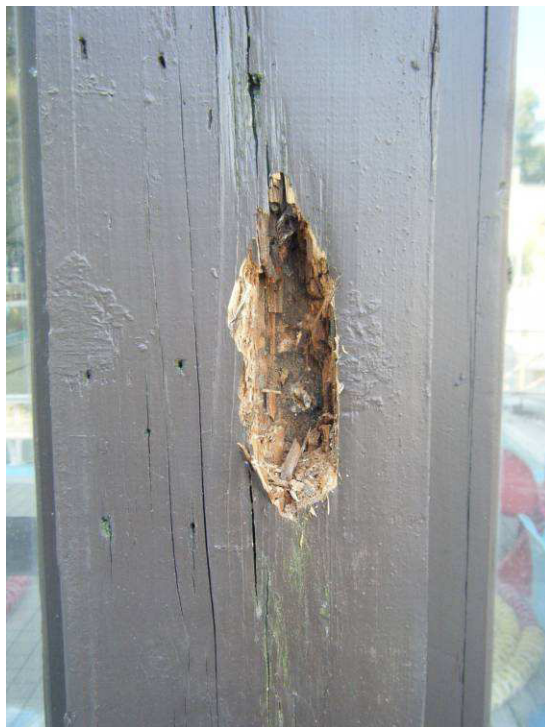
6. sz. kép : a végfali oszlop kb. 3-4 cm mélyen korhadt és kb. 1-2 cm mélyen repedt

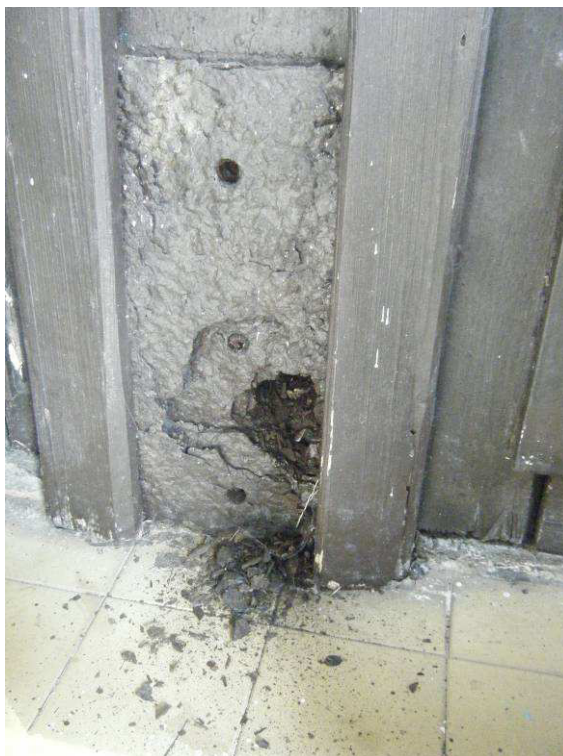
7. sz. kép : a talpcsukló teljesen korrodált

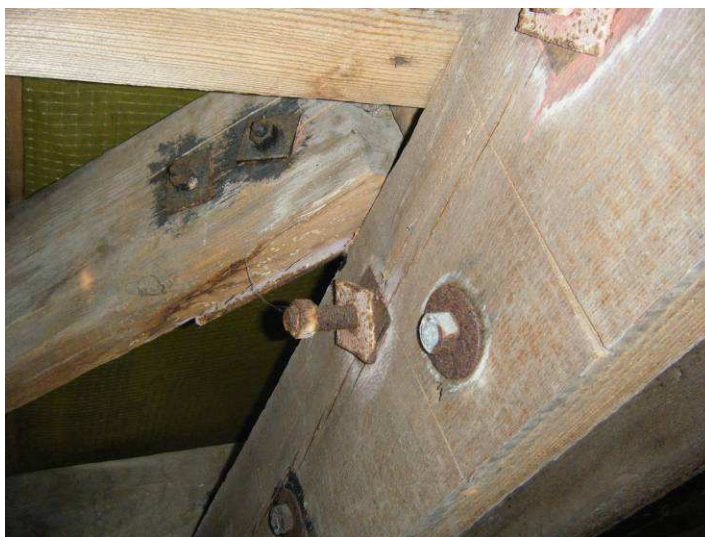
8. sz. kép : a csavaros kötések kilazultak

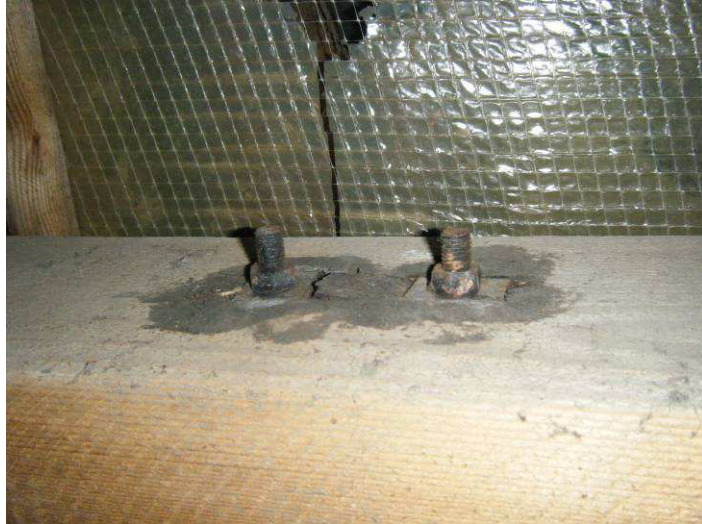
10. sz. kép : az alátétek benyomódtak a faanyagba

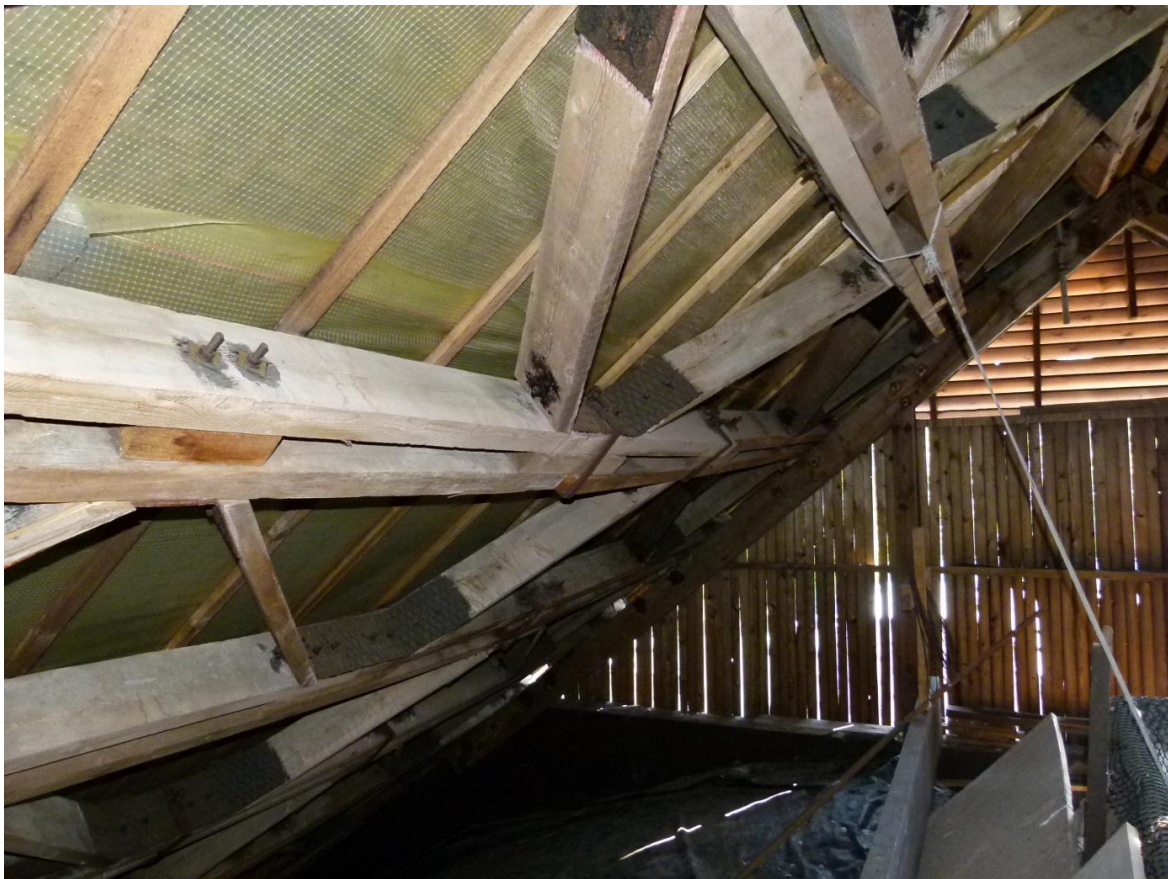
A képen látszik, hogy a szelemek lehajlása a megengedett $L/300$ értéknél jelentősen nagyobb, az utólagos megerősítés ellenére is. (A képen látszik az oromfal burkolatának állapota is. A deszkázat korhadt, a lécek elvetemedtek, a levegő és a csapadék szinte akadálytalanul hatol át a réseken.)

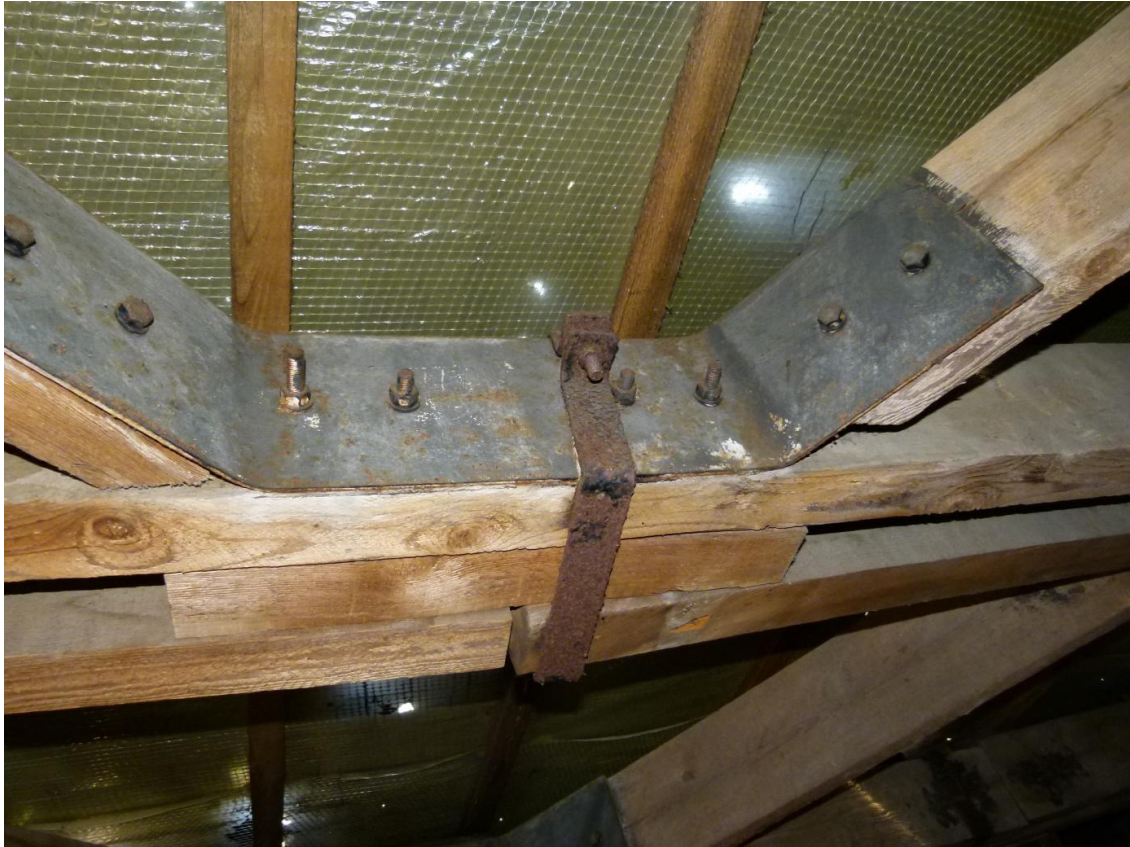
Az acél szerkezeti elemek korrózió elleni védelme nem megoldott, a szerkezeti elemeken leveles rozsdásodás látható. A korrózió fő oka, hogy a határoló szerkezetek párazárása soha nem volt megfelelő. Az uszoda levegőjének párátlánítására gépi szellőzést javasoltak több tanulmányban is, ez azonban soha nem készült el. Helyette készült egy szövet álmennyezet, mely fölé habosított hőszigetelést építettek be. Valószínűleg az épület hőveszteségét szerették volna ezzel csökkenteni, talán azon valamit javított is, azonban a pára kicsapódás az álmennyezet beépítése után még jelentősebbé vált, mivel az álmennyezetnek semmiféle pára vezetési ellenállása nincs, így a pára továbbra is akadálytalanul hatol be a szerkezetekbe, azonban az álmennyezet fölött a hőszigetelés miatt a hőmérséklet alacsonyabb, így a levegő hamarabb válik telítetté, a nedvesség kicsapódása nagyobb mértékű. A szerkezetek szempontjából további probléma, hogy a pára agresszív vegyszereket is tartalmaz, melyek fokozzák annak károsító hatását.

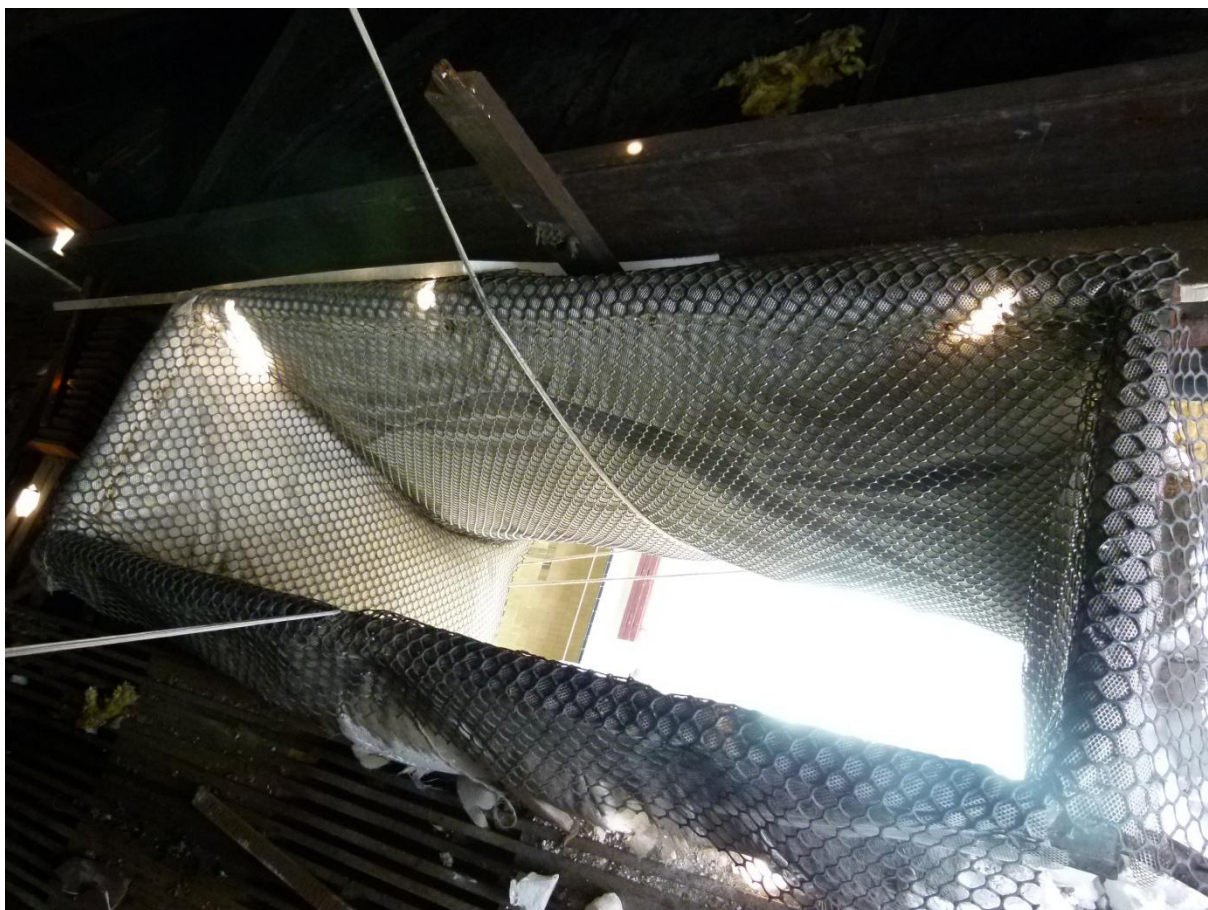
Tovább rontja a helyzetet, hogy a belső tér páratartalmának csökkentése érdekében az álmennyezetet a képen látható módon, minden főtartó közben megnyitották a padlástér felé. Ezzel gyakorlatilag megszüntették az álmennyezet hőszigetelő képességét, és nagymennyiségű meleg, agresszív párával telített levegőt vezettek be a hideg padlástérbe, ahol az azonnal kicsapódik, tovább rontva ezzel a szerkezetek állapotát.

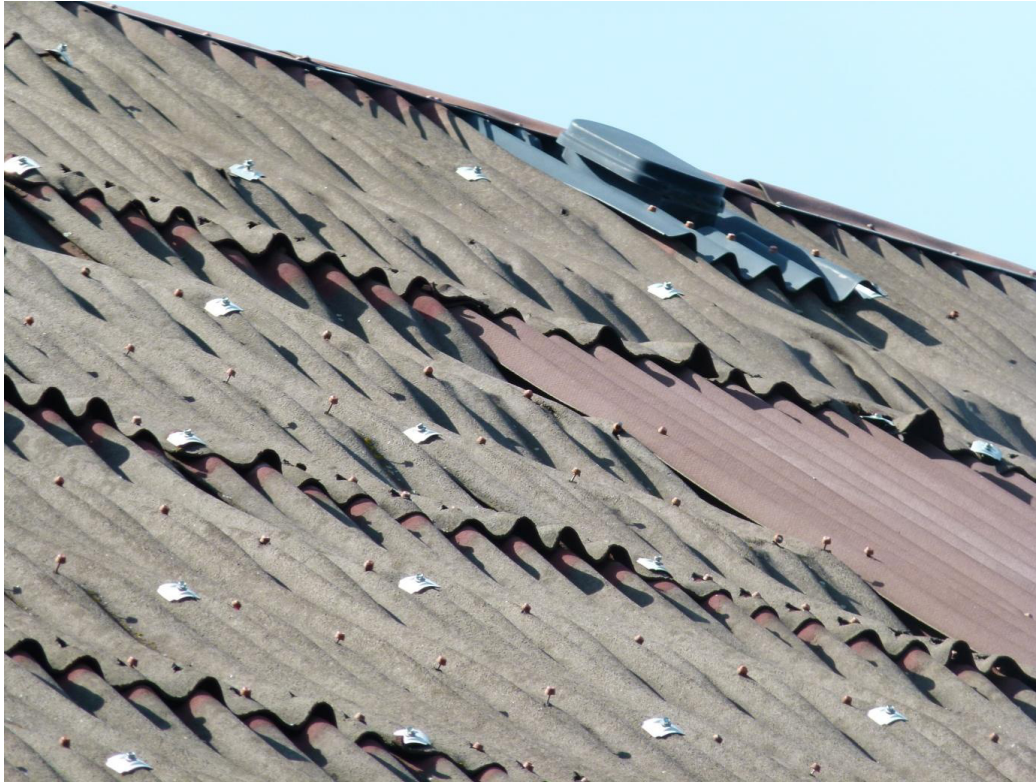
A bitumenes hullámlemez burkolat szemrevételezésre is komoly hibákat mutat. Az is látszik, hogy néhány lemezt már cseréltek, a szegek fejét alátétekkel megerősítették, de ez a héjazat állapotán nem sokat javított.

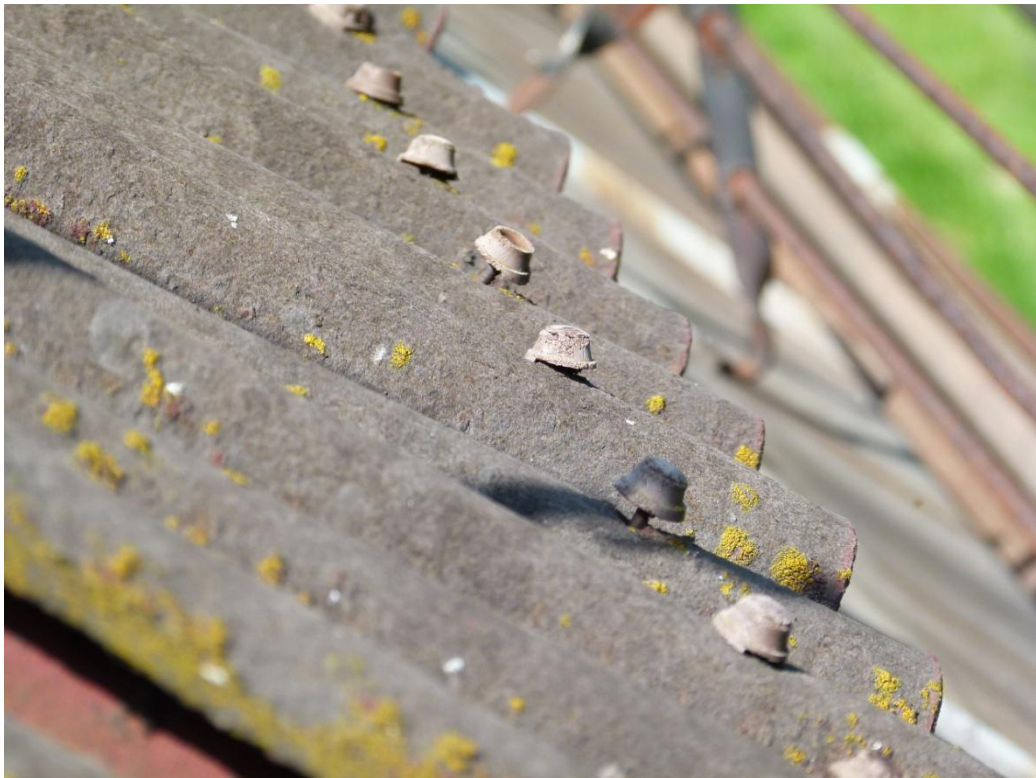
A hullámlemez rögzítő szegek a hőmozgás miatt kihúzódtak, ezzel amúgy is csekély vízzáróságuk megszűnt. A lemezek felülete előregedett, ezért a szennyeződések és a zúzmók könnyebben megtapadnak rajta.

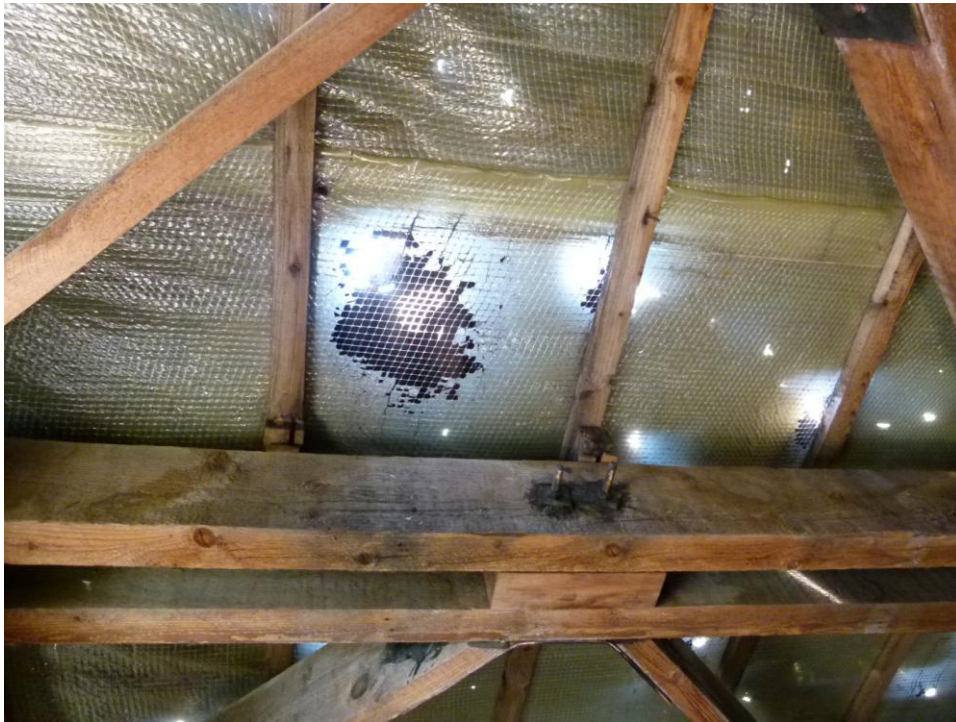
A padlástérből jól látható, hogy a héjazat teljesen tönkrement, az alátét szigeteléseként beépített tetőfólia előregedett perforálódott, így a csapadék akadálytalanul jut be a padlástérbe. A faszervezeten láthatók a nedvesedés nyomai, melyeket a kívülről bejutó csapadék és a belülről kicsapódó pára együttesen okoznak. Az állandó nedves, meleg környezet kedvező környezet a gombák megtelepedéséhez és szaporodásához.

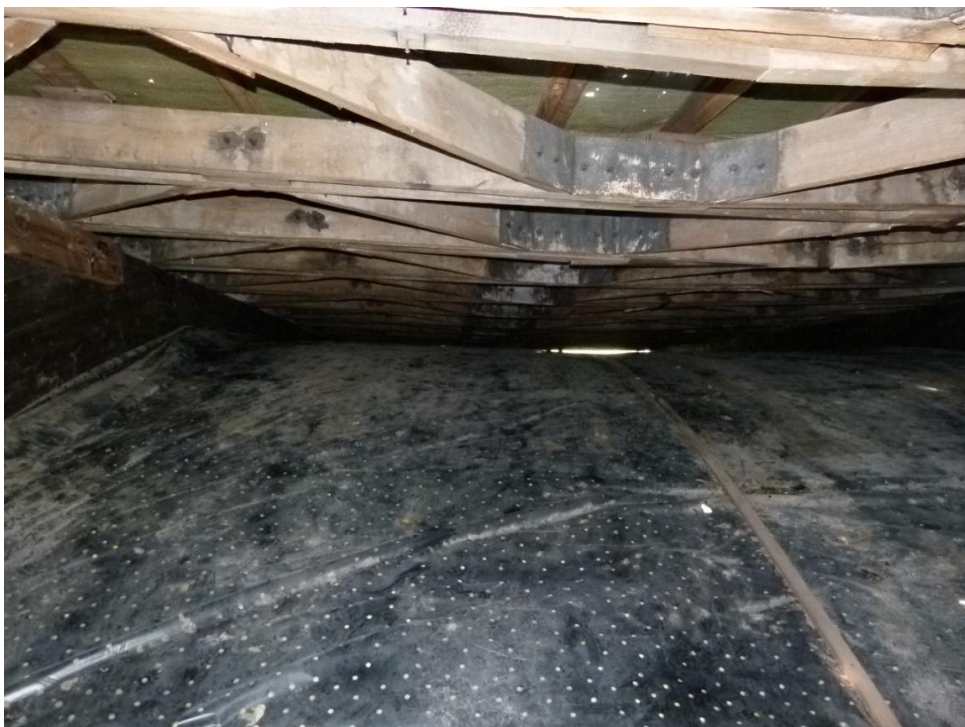
Noha több tanulmány is vizsgálta az faszerkezeteket, az álmennyezet és a héjazat közötti részek állapotára vonatkozóan senki sem mert állást foglalni, ugyanis ezek a héjazat vagy az álmennyezet megbontása nélkül nem hozzáférhetőek. Szemrevételezés alapján nagyjából ugyanazok a károsodások észlelhetők mint a padlástér szerkezeteinél.

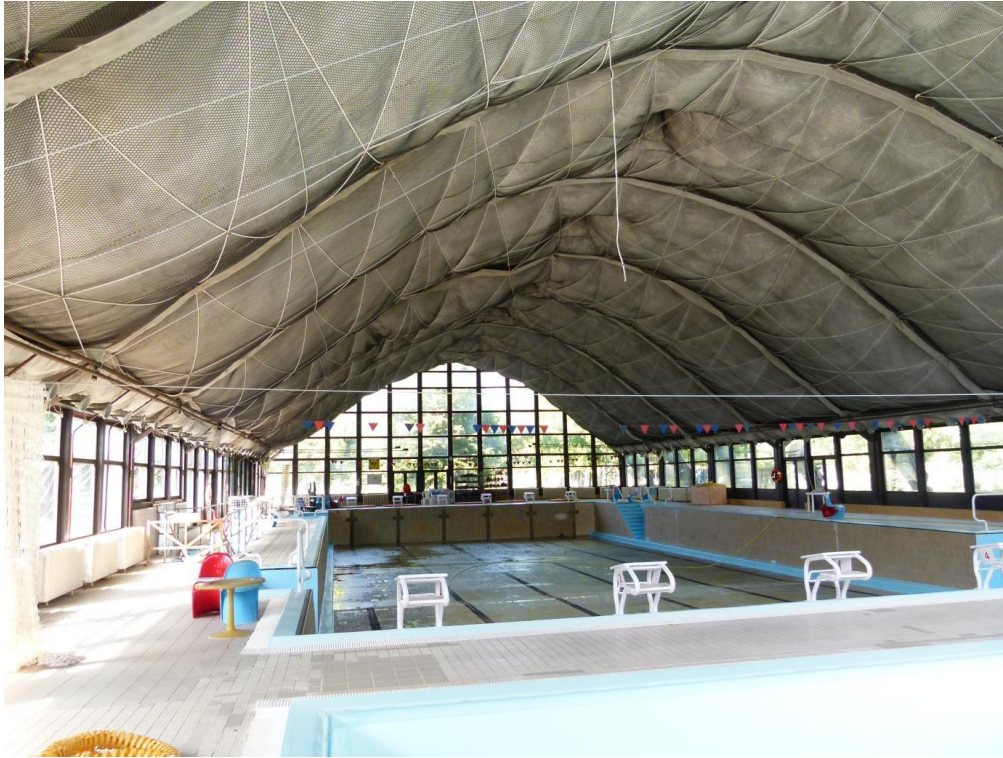
Az álmennyezet a belső teret paplanszerűen burkolja. A szövetet a főtartókhöz rögzített kötelek tartják, ezek közül több is elszakadt, Mivel a medence fölött szinte hozzáférhetetlenek, javításuk nehéz. Az álmennyezet már több helyen is kiszakadt, ezért hőszigetelő funkcióját egyre kevésbé képes betölteni.

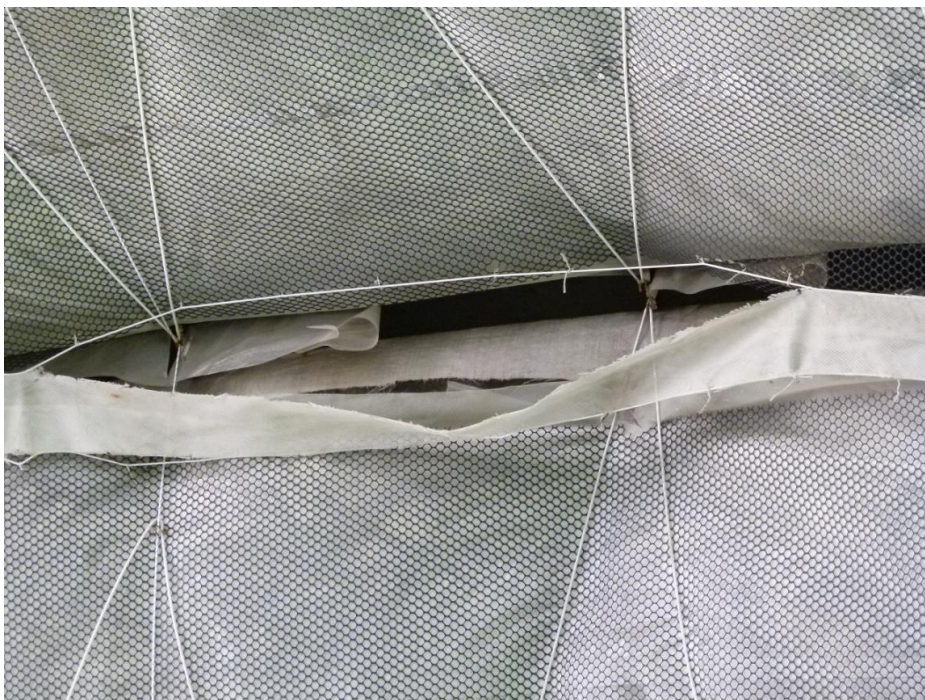
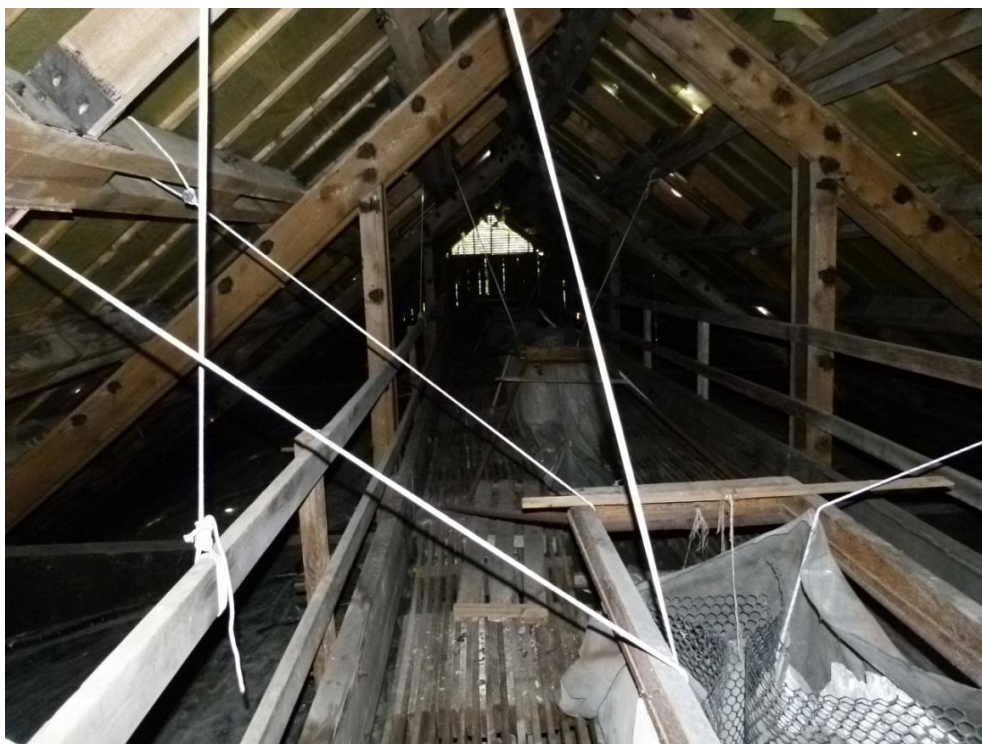
Sajnos az álmennyezet rögzítő szerkezeteinek állapotát hozzáférhetetlenségük miatt szinte lehetetlen vizsgálni. Az álmennyezetet, lezuhanás elleni biztosítása érdekében a szellőző nyílásokon átvezetett kötelekkel erősítették meg, melyeket a padlástérben a szelemenekre erősítettek. Az álmennyezet esetleges lezuhanása jelentős veszélyt jelentene a vízben tartózkodókra. Tömegét nem ismerjük, mert vastagsága változó. A hab sűrűsége nem jelentős, mivel azonban a helyszínen öntötték ki vele a szövet fölötti teret, vastagságát még megbecsülni is nehéz lenne.

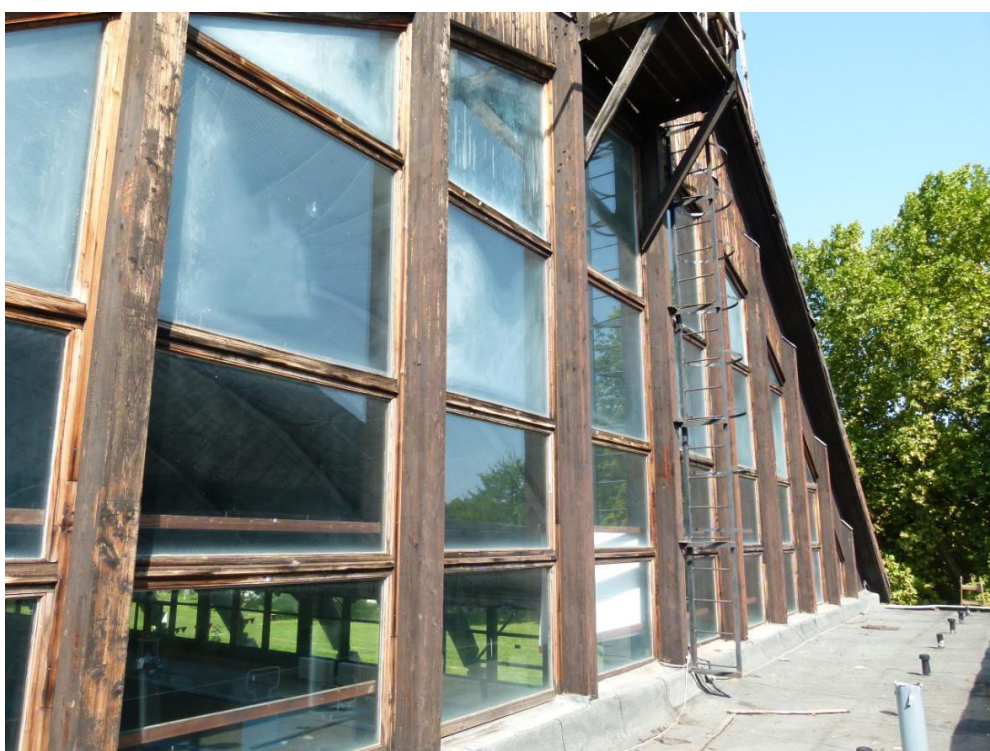
Az uszoda végfalainak szerkezeti jelentős mértékben előregedtek, az avulás következtében a faszerkezetek külső rétege elveszítette rugalmasságát és teherbíró képességét, a kapcsolatok korrodálódtak. Az üvegfülek hőszigetelő képessége és vízzárósága sem elégíti ki a mai követelményeket. A faanyagvédelmi szakvélemény alapján több szerkezeti elem oly mértékben károsodott, hogy cseréje lenne szükséges.

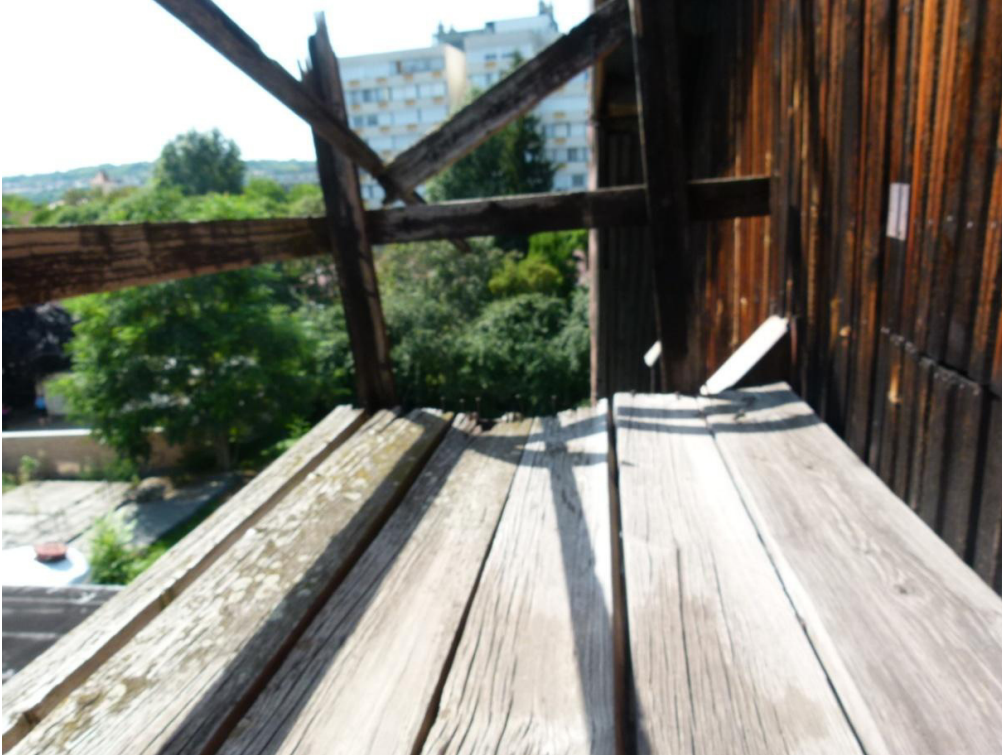
Az oromfali fa erkély, melyről a padlástérbe lehet bejutni teljesen elkorhadt, életveszélyes.

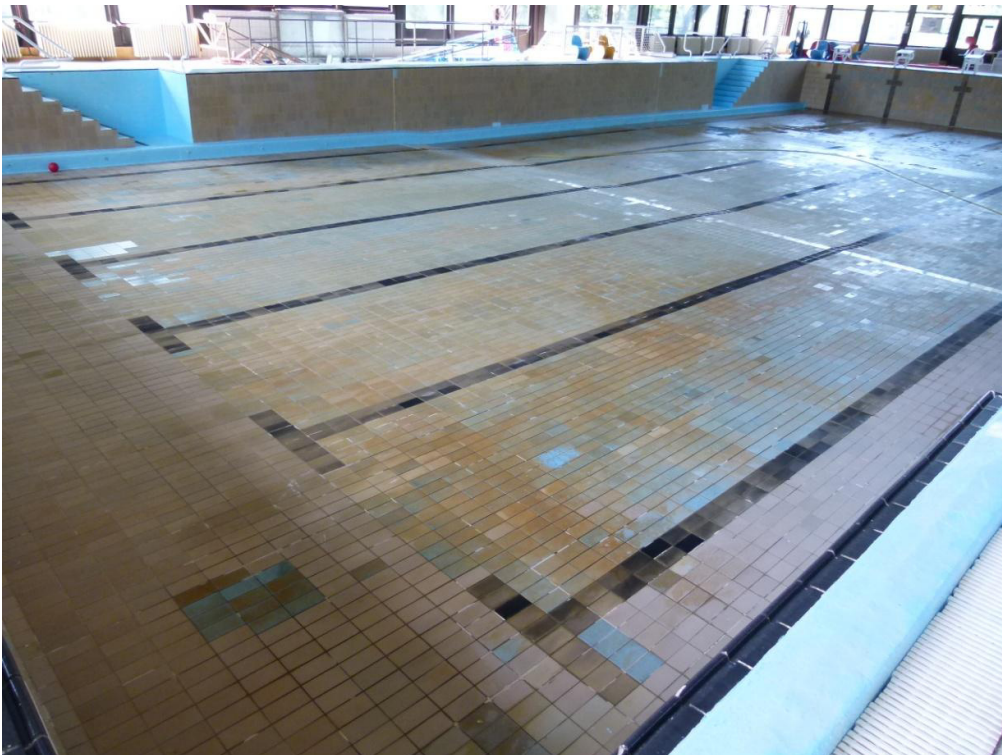
A medence burkolatai folyamatos javításra szorulnak. Jelentős a burkolatokon az ásványi anyag lerakódás, emiatt megjelenésük nem esztétikus, a kor elvárható színvonalától jelentősen elmaradnak.

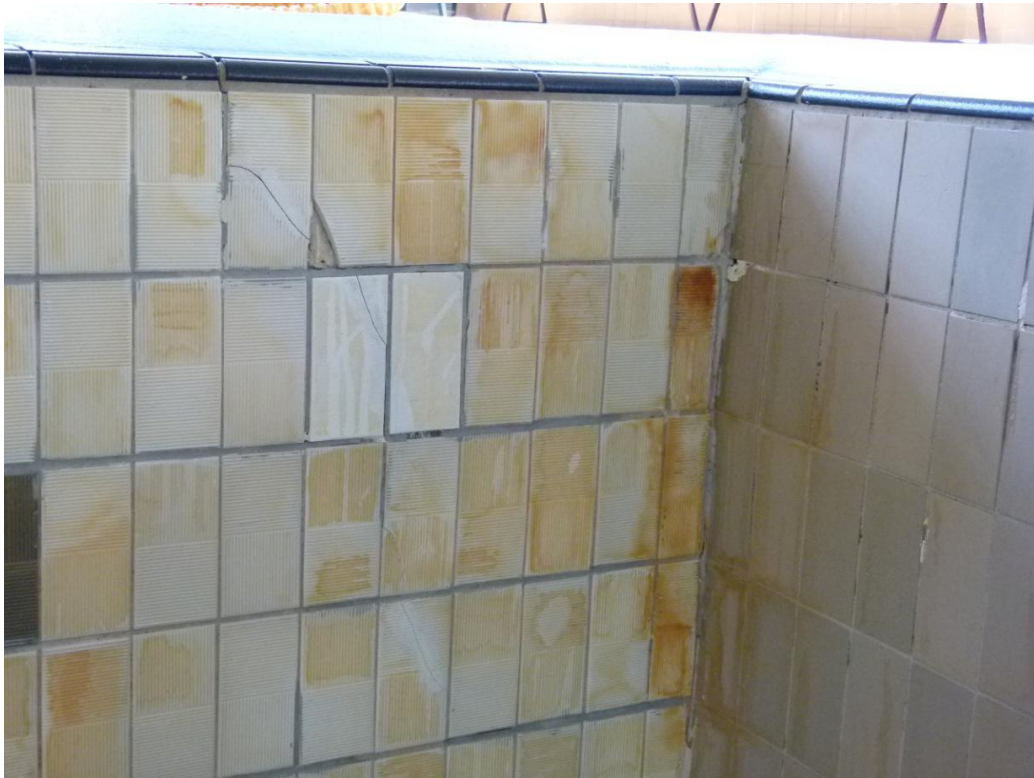
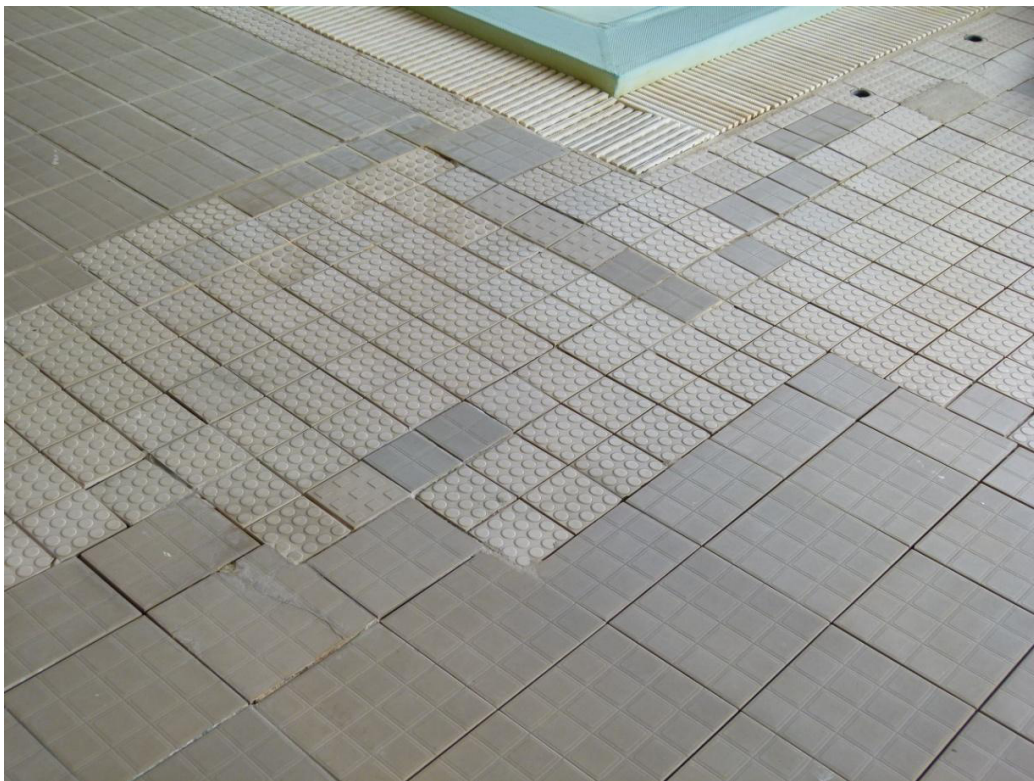
Sajnos a fenti megállapítások a medence körüli burkolatokra is igazak. A többszöri foltozás az alapvető balesetvédelmi követelmények kielégítésére elégséges, azonban a látogatók számára aligha vonzó. A burkolaton több helyen süllyedés nyomai láthatóak, ami utalhat a medence szivárgására is.
