TÁRGY: Tájékoztatás a régi uszoda épületével kapcsolatos indikatív ajánlatról és a korábban készült szakvéleményekről

STATIKAI SZAKVÉLEMÉNY

Szekszárdi fedett uszoda károsodásának vizsgálata
7100 Szekszárd, Toldi u. 6.

FAANYAGVÉDELMI SZAKVÉLEMÉNY

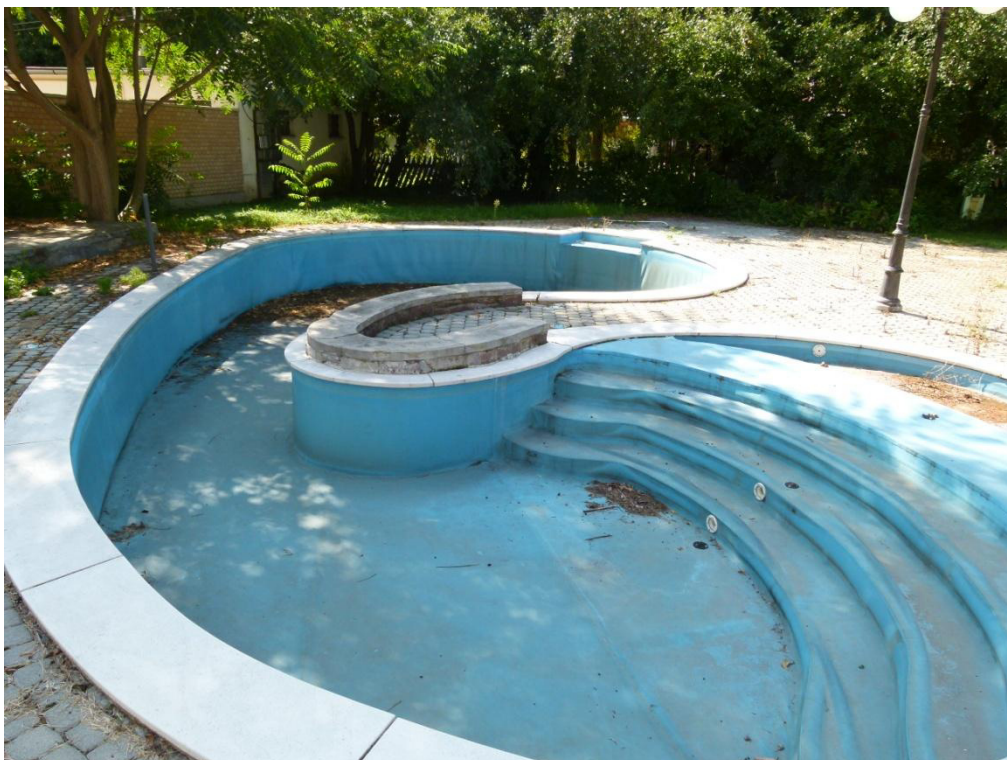
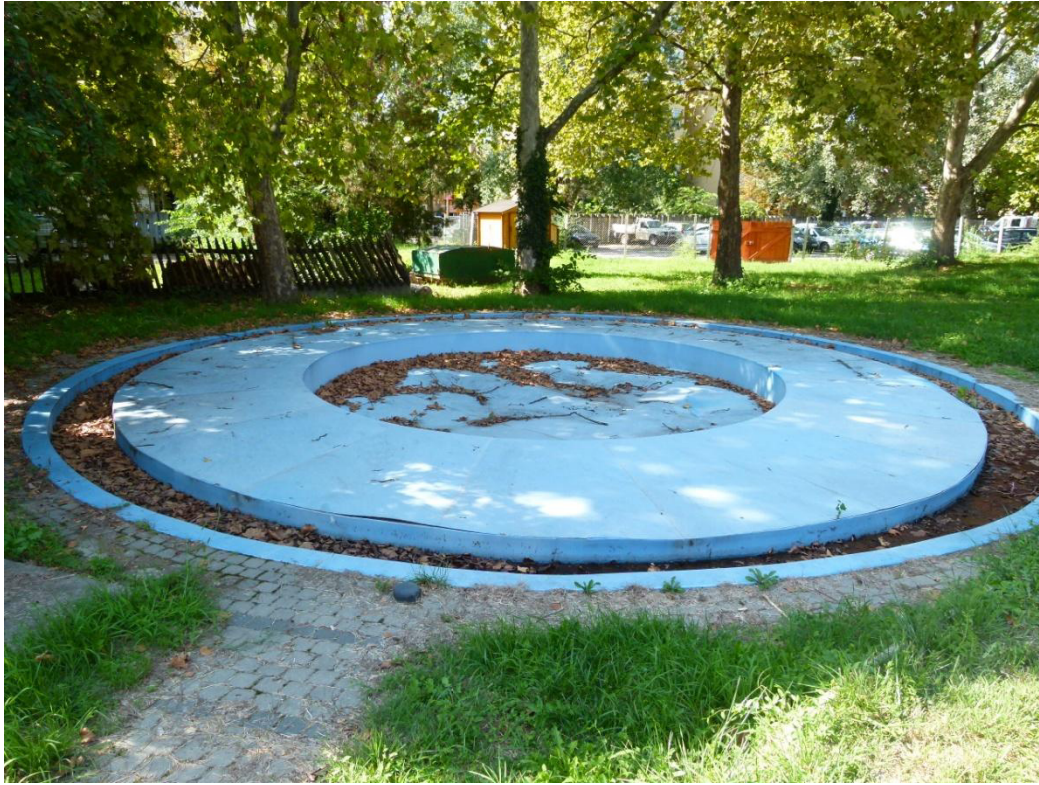
Az élményfürdő megnyitása óta a kültéri medencék nem üzemelnek. A gyermekmedence és a pancsoló elvileg üzemképes lenne, azonban fenntartásuk gazdaságtalan, a korszerű élményfürdő szolgáltatásaival nem versenyezhetnek.

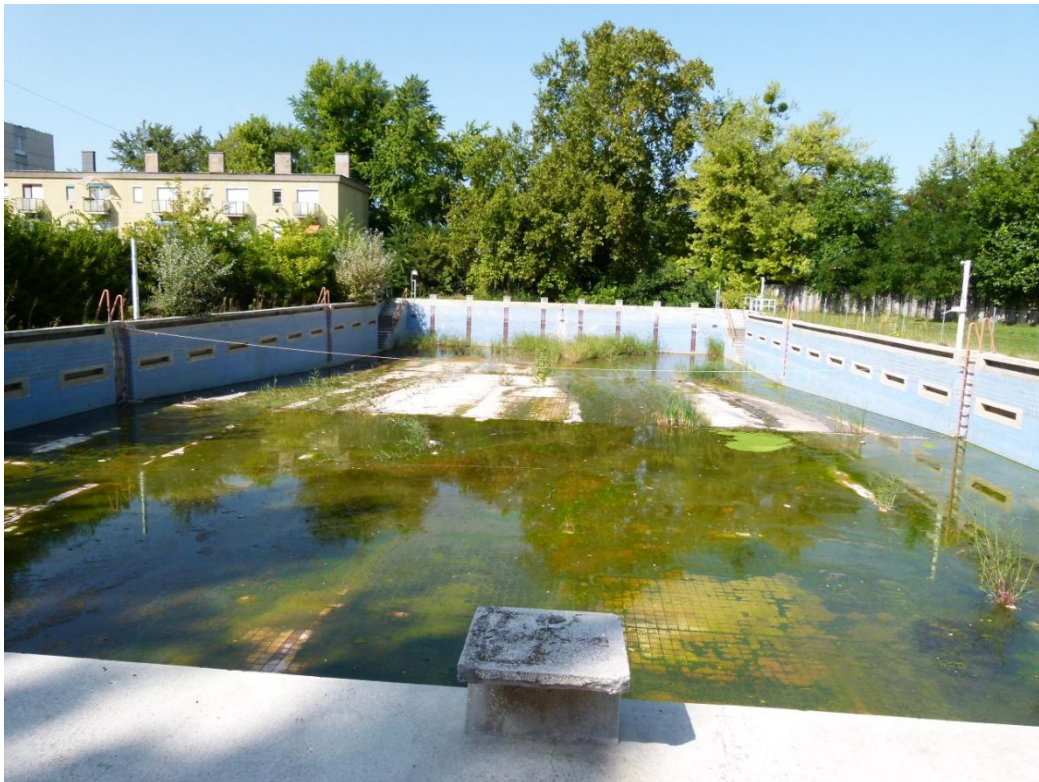
Az egykori kültéri medence egy ideig csónakázó tóként működött, ma már úgy sem.

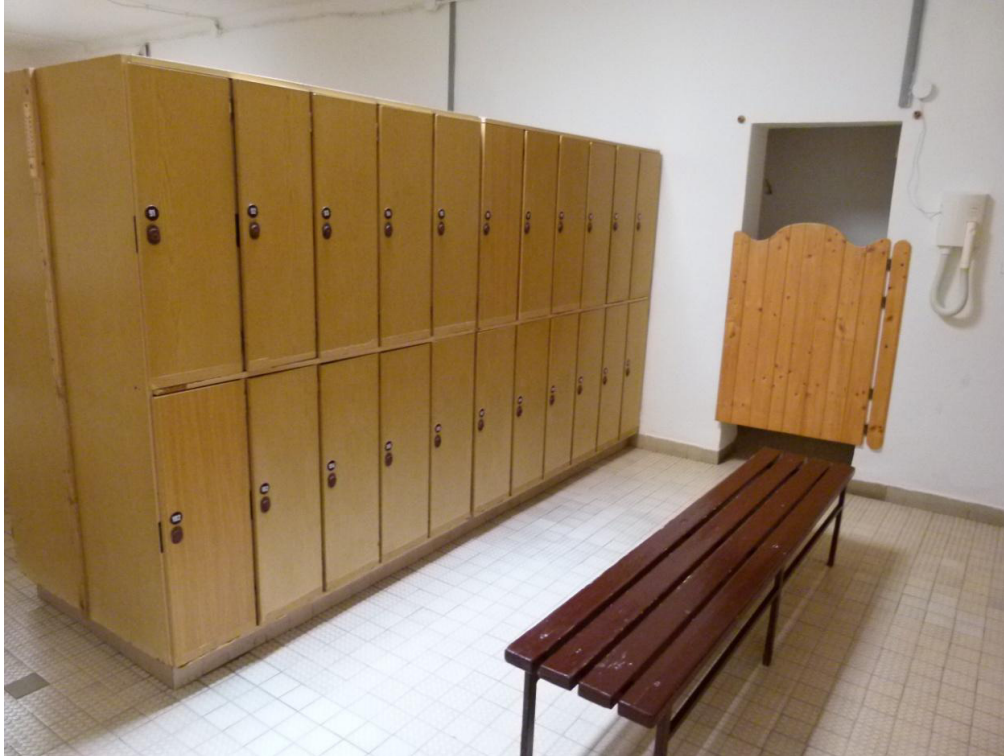
Az uszodához tartozó öltözők használatra alkalmasak. A helyiségeket évente a nyári karbantartási időszakban kifestik, javítgatják, azonban megmaradtak a '80-as évek színvonalán, ezért esztétikailag jelentősen elavultak.

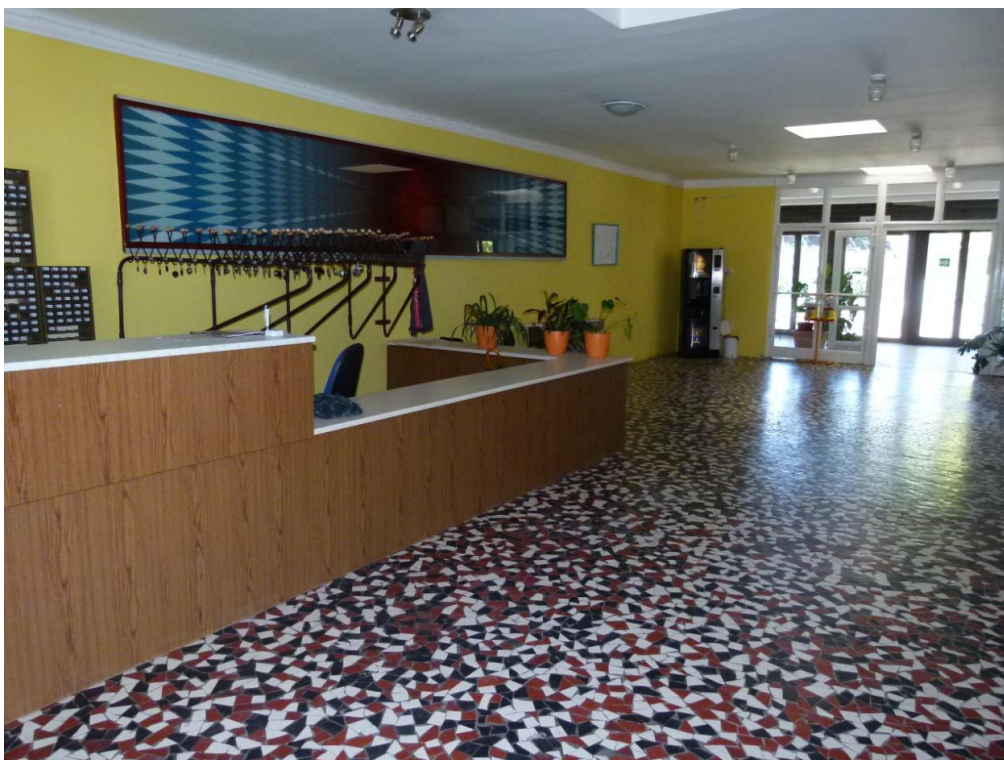
Ez igaz a közönséget fogadó előcsarnokra is.

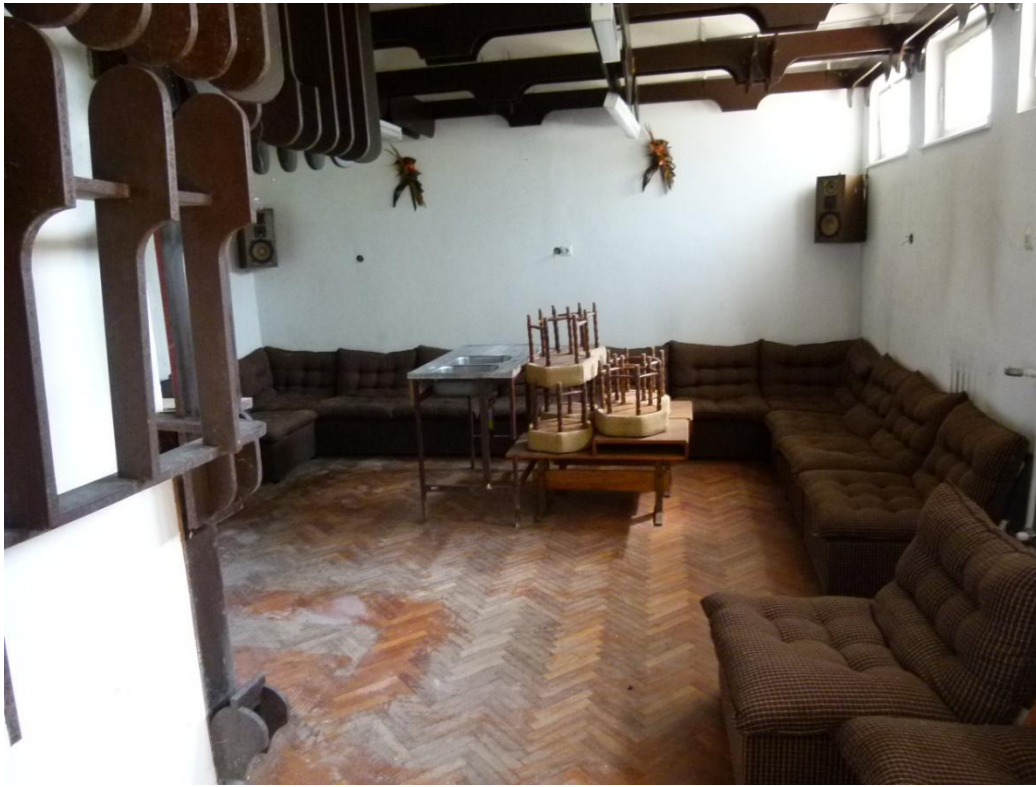
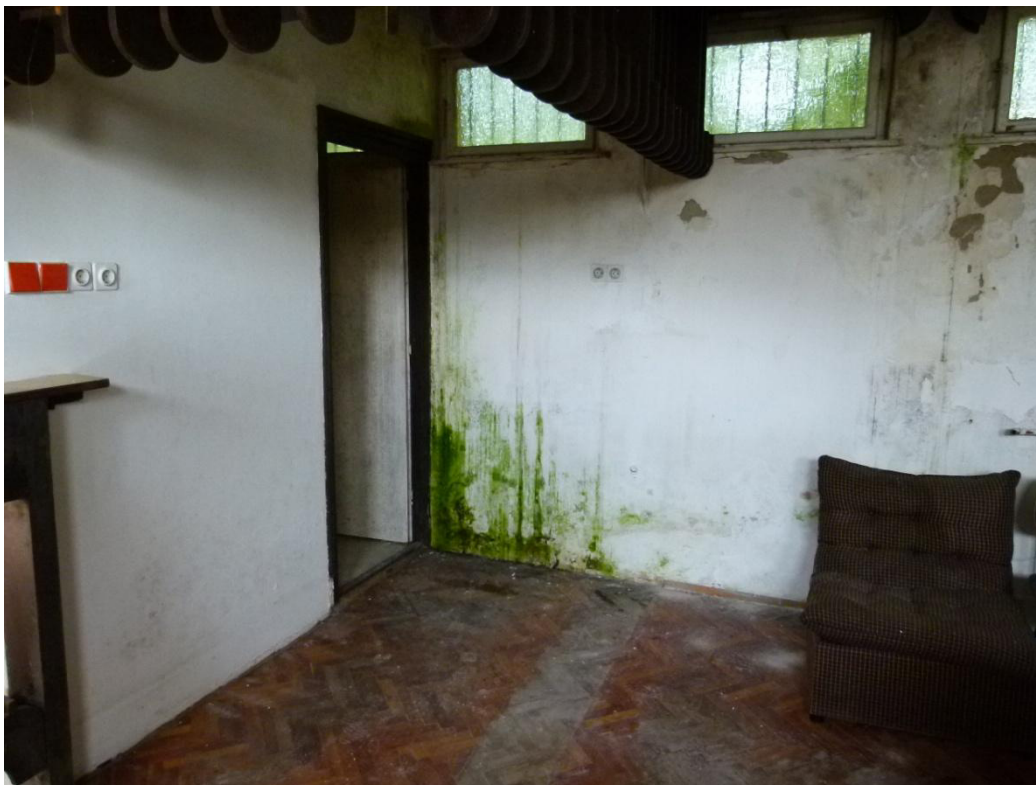
Sajnos az egykori baba-mama szobáról és a konditeremről mindez már nem mondható el, a folyamatos beázások miatt használhatatlan állapotban vannak. A helyiségek burkolatai tönkrementek, a falak dohosak, penészesek.

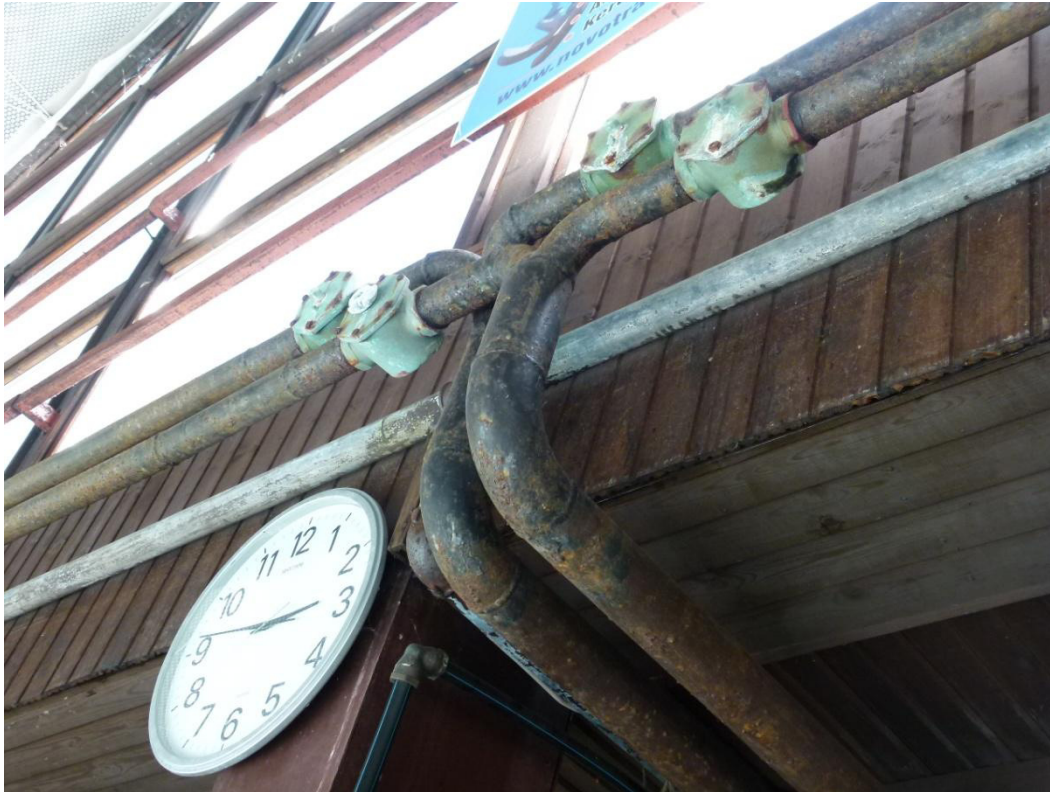
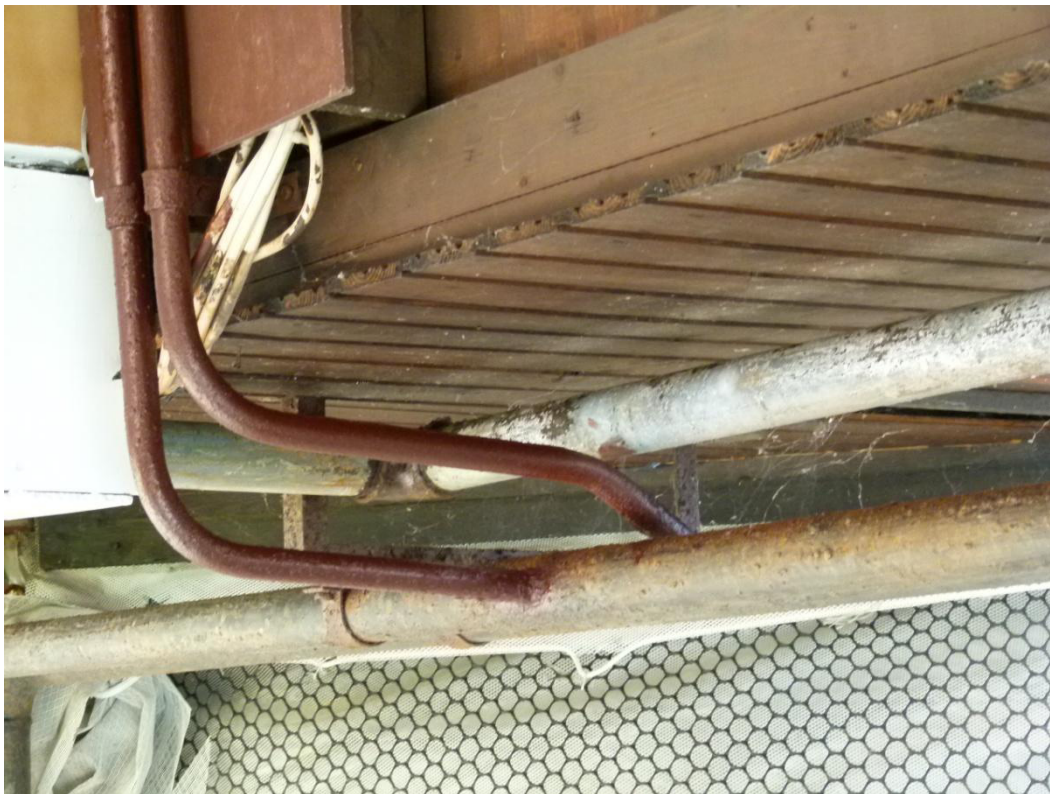
Az épület fűtése öntöttvas radiátorokkal történik, melyhez a hőt a városi távhőhálózat biztosítja. A radiátorok működőképeseek, hatásfokuk alacsony. A vezetékhálózat az agresszív környezetben jelentősen korrodálódott.

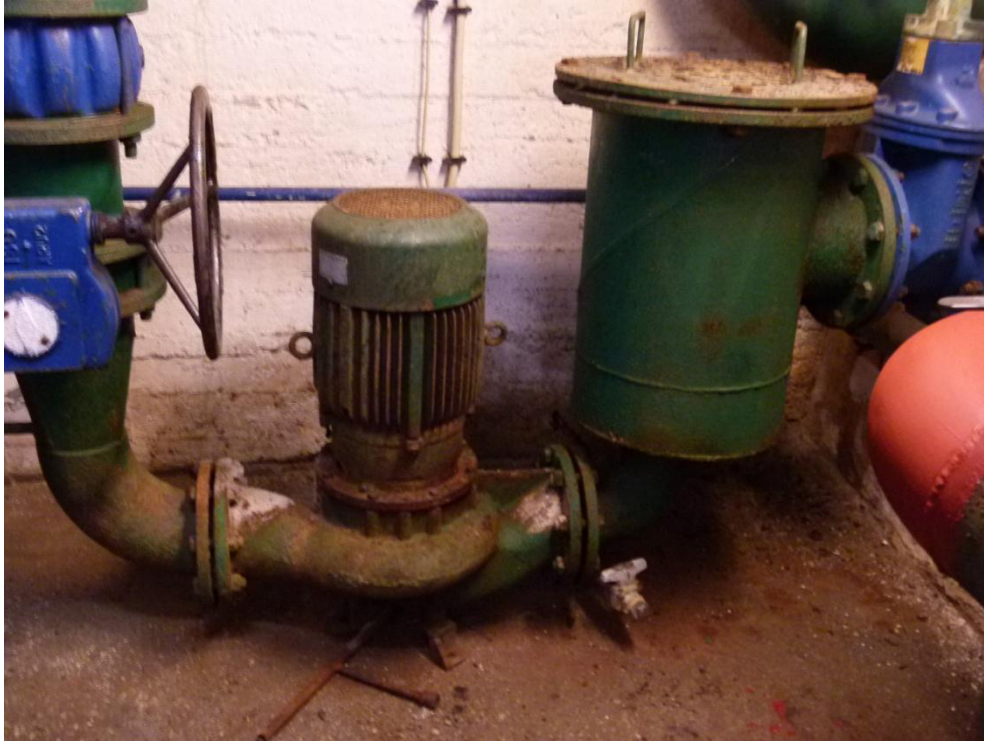
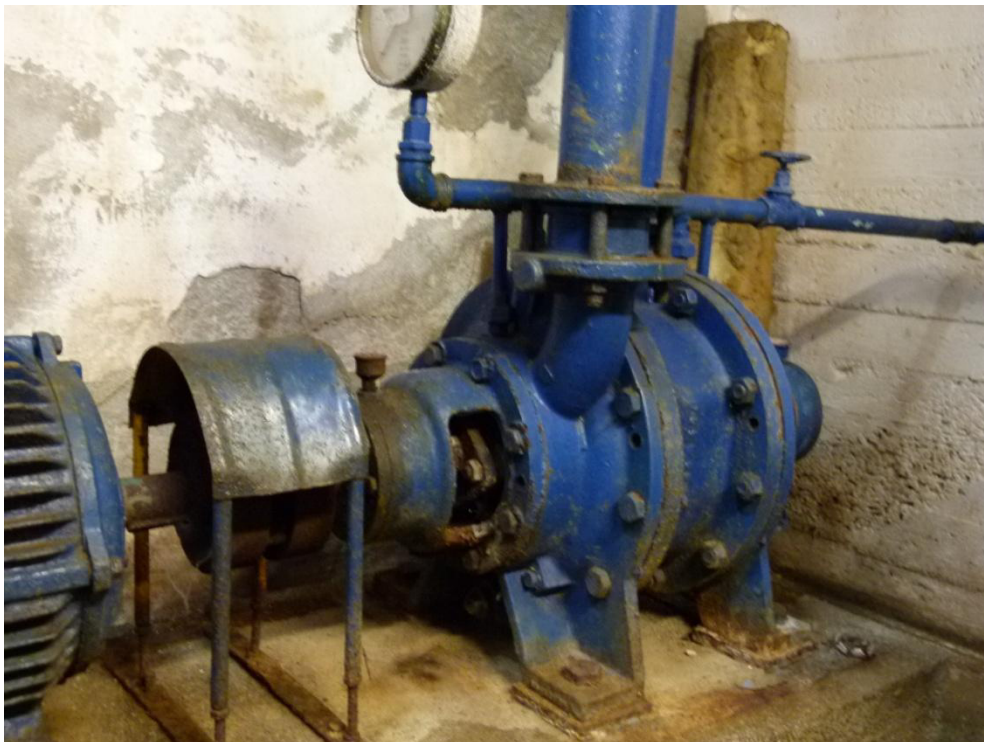
A vízkezelő berendezések elavultak, az agresszív környezetben erősen korrodálódtak folyamatos javítás mellett is rendszeresen a meghibásodások.

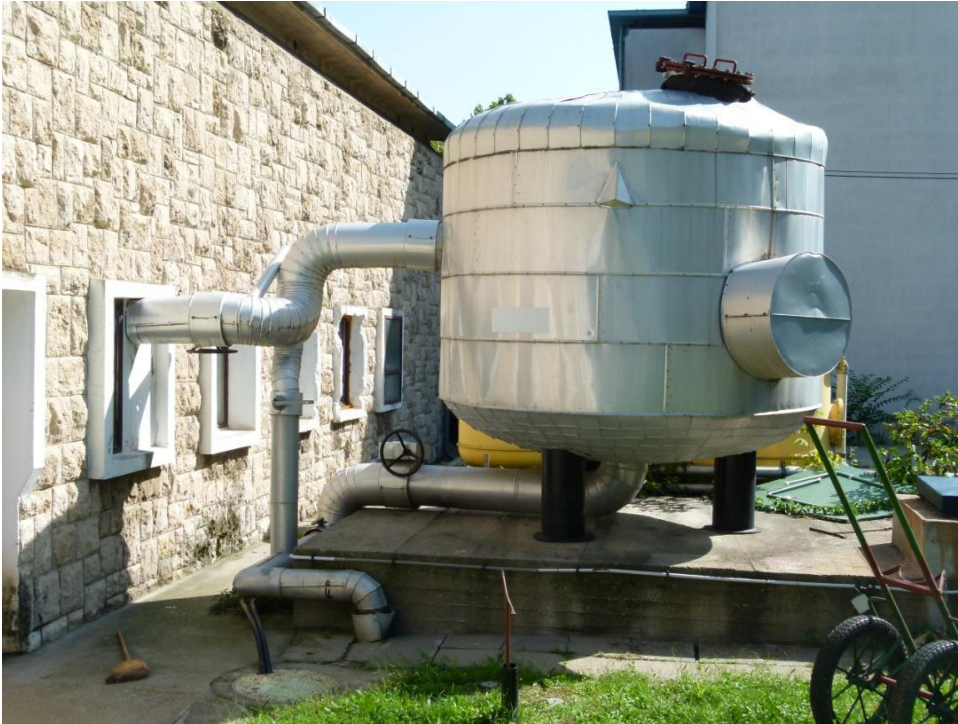
A meghibásodott alkatrészeket folyamatosan cserélik, ami jelentős fenntartási költséggel jár.
