A vizsgált ingatlan Zomba központjában helyezkedik el. 4 lakásos társasház ténylegesen a vizsgált ingatlan, a szemle időpontjában leromlott állapotú.

Az épület 1930-ban épült, 1958-ban részben bővített és felújított. A melléképület elbontásra került.

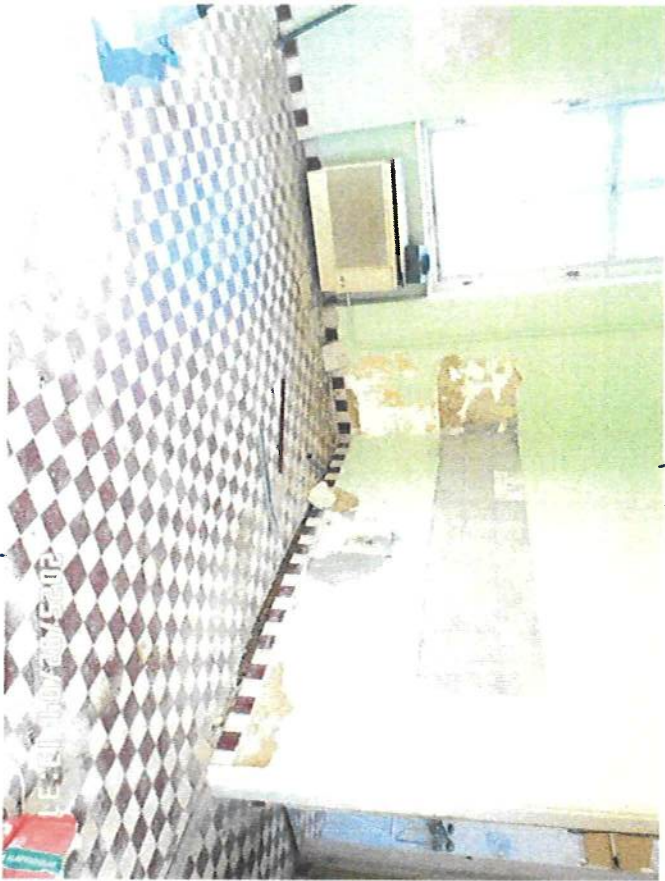
2. sz. foto

| <b>2. számú fotó</b> | Konyha. Fűtés gázkonvektorral. |

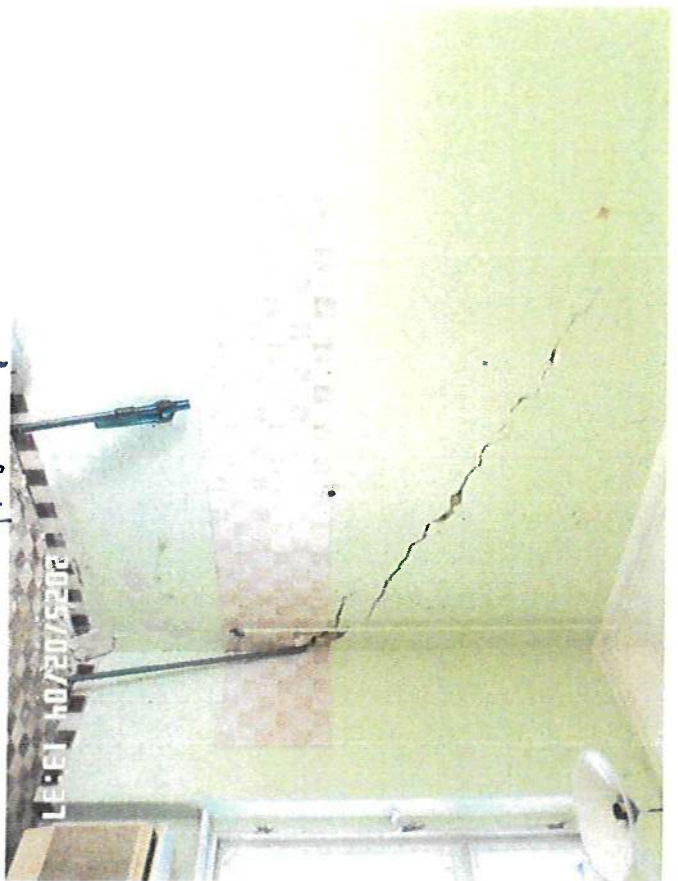
1. sz. foto

Konyha: 17,58 m<sup>2</sup> metlaki lap burkolatú,  
oldalfalon a csempeburkolatból 3 m<sup>2</sup> lebontva. A fal repedezett, a vakolat mállik.

| <b>1. számú fotó</b> | Zomba, Rákóczi u. 64. szám alatt az 1. számú lakás konyhája. Repedezett fal. |

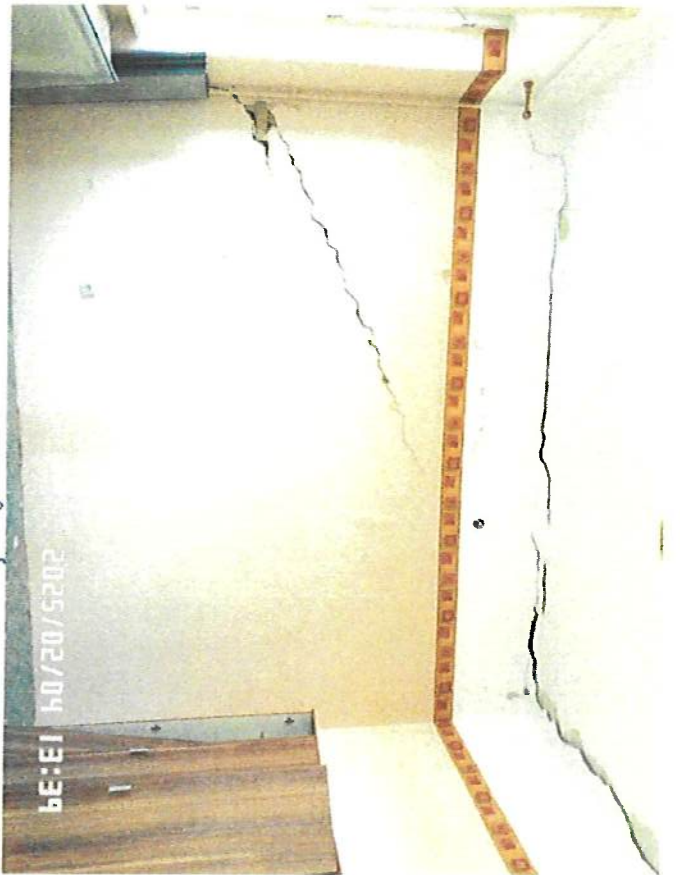
4. sz. foto

Szoba 1: 18,99 m<sup>2</sup> beton+szőnyegpadló,  
oldalfala festett. Repedezett falak. A repedéstágasság eléri a 20 mm-t.

| <b>4. számú fotó</b> | 1. számú lakásban a konyha felőli szoba. Repedezett fal és mennyezet. |

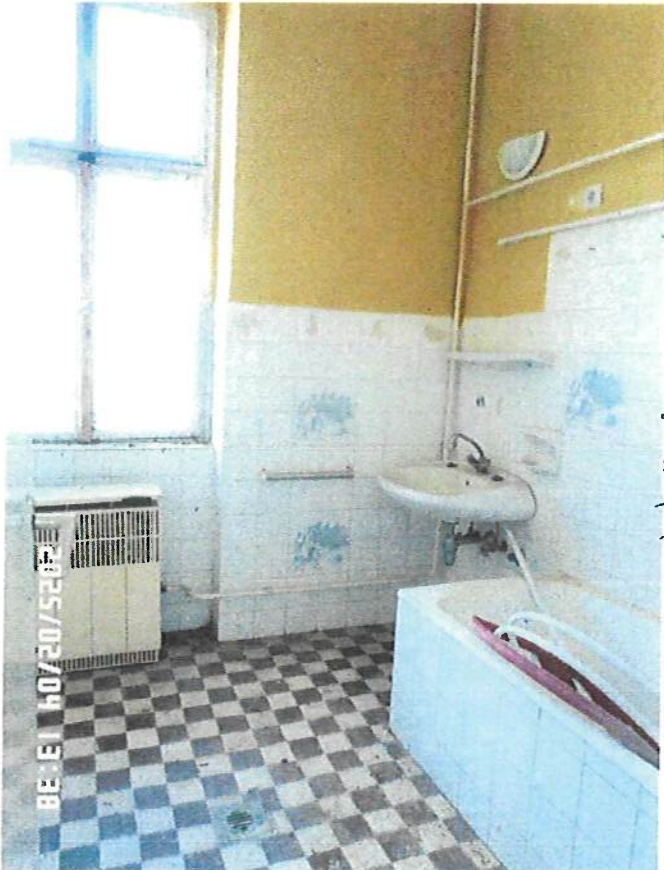
3. sz. foto

| <b>3. számú fotó</b> | 1. számú lakásban fürdő. |

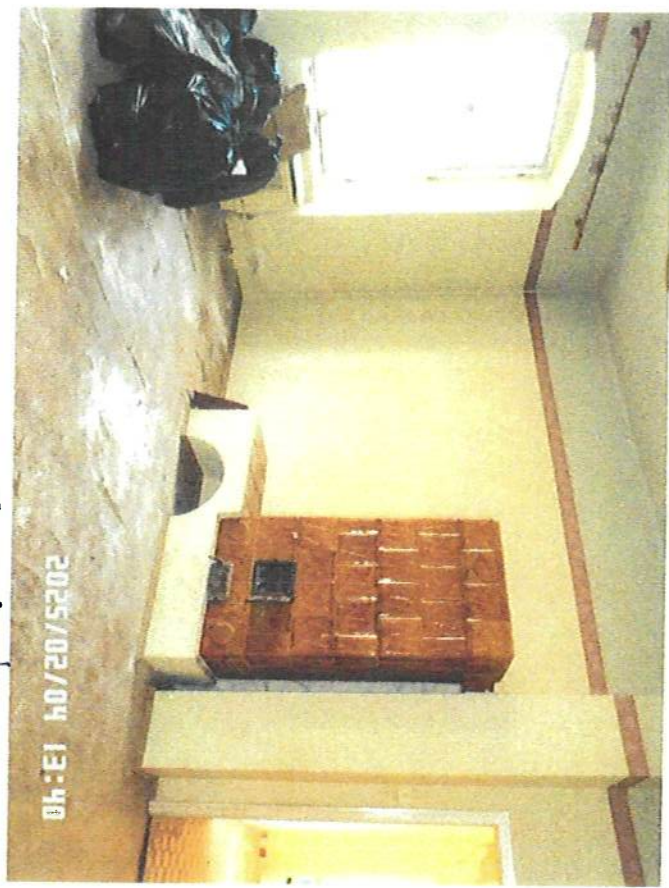
5. sz. foto

Szoba 2: 27,07 m<sup>2</sup> felpúposodott laminált  
parketta. Beépített cserépkályha 4x2,5x7 csempével, 70 légm<sup>3</sup> felfűtésére  
alkalmas.

| <b>5. számú fotó</b> | 1. számú lakásban a 2. számú szoba, cserépkályhával. |

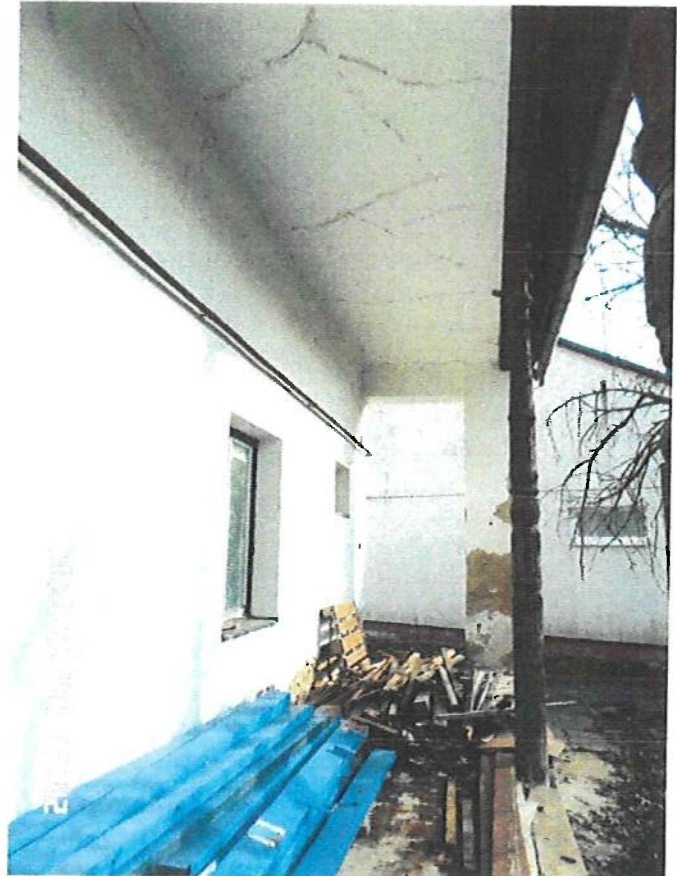
6. sz. foto

A lakás előtt tornác található: cementlap burkolatú.  
Oldalfalon és tornác födémén repedezések és málló vakolatok. Faragott fenyő  
oszlopokkal, cserére szorulnak, repedezettek.

| <b>6. számú fotó</b> | 1. számú lakás előtt a tornác. Építési anyagok elhelyezve a padozaton. |

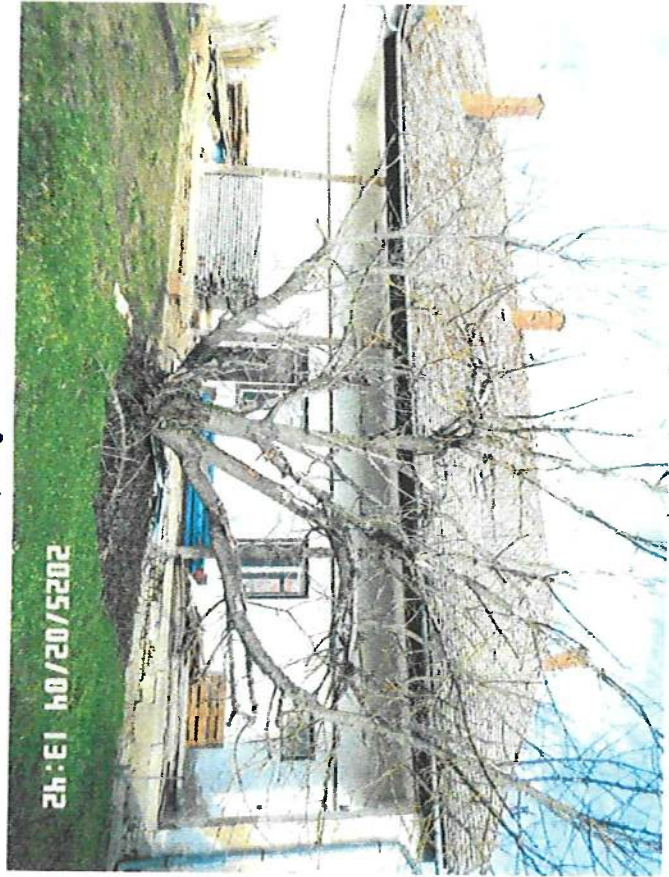
7. sz. foto

| <b>7. számú fotó</b> | 1. számú lakás udvari D-i homlokzata. |

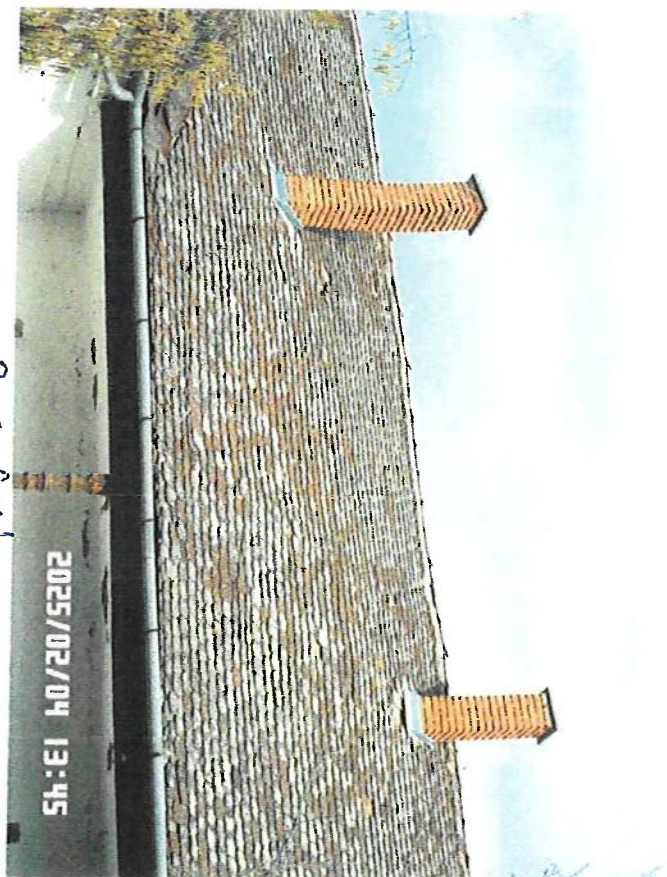
8. sz. foto

A lakásonként kiépített kémények részben javításra szorulnak. A 2. számú lakásnál ledőlés előtti állapotú (8. sz. fotó).

| <b>8. számú fotó</b> | Kémények. A 2. számú lakás kéménye ledőlés előtti állapotban. |

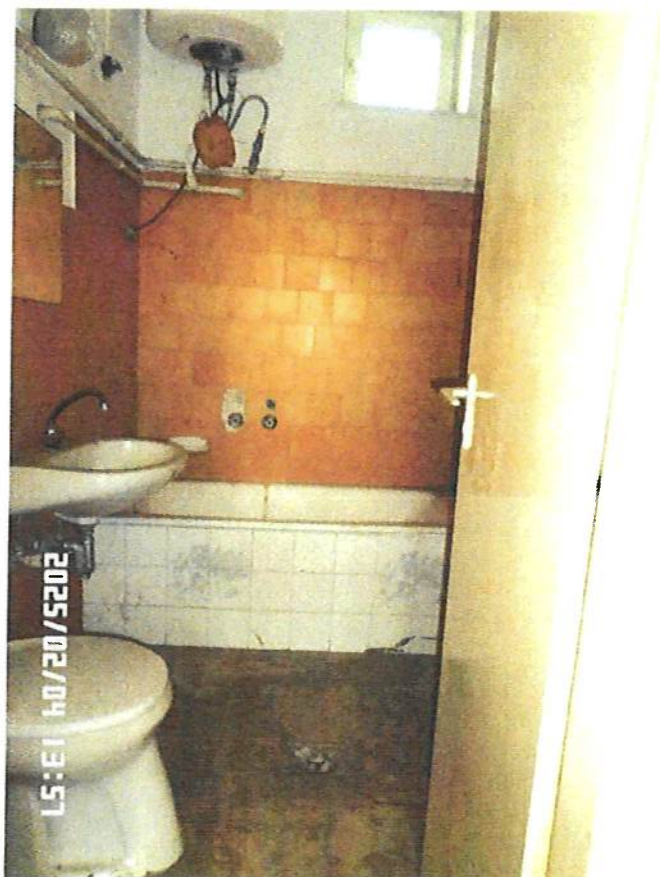
10. sz. foto

| <b>10. számú fotó</b> | 2. számú lakásban a fürdő. |

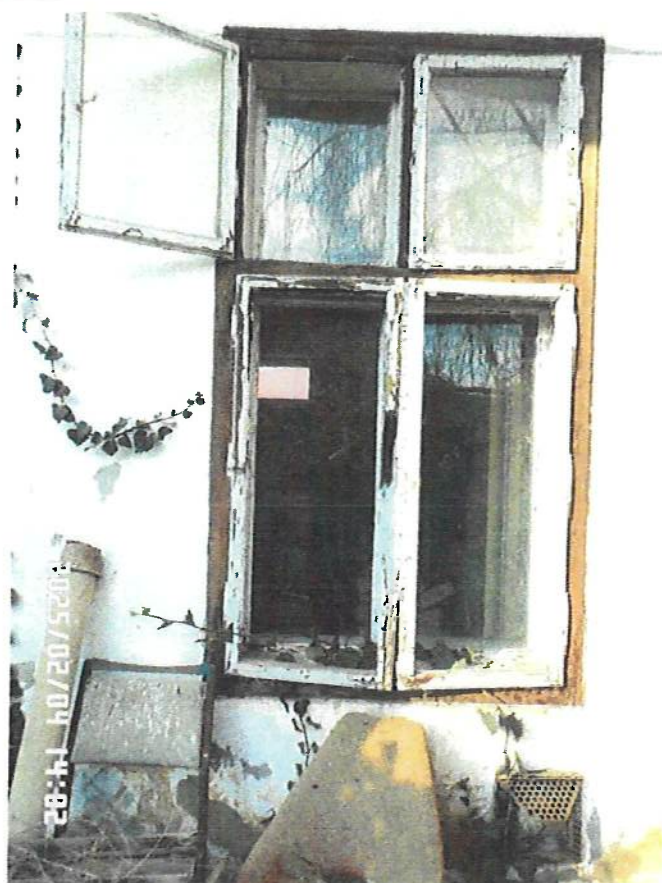
13. sz-foto

Az udvar felőli koros ablak teljes cserére szorul, szétesik az ablakkeret, az üvegek is kitorve.

| <b>13. számú fotó</b> | 4. számú lakás udvari homlokzata. Elöregedett ablak, cserére szorul. |

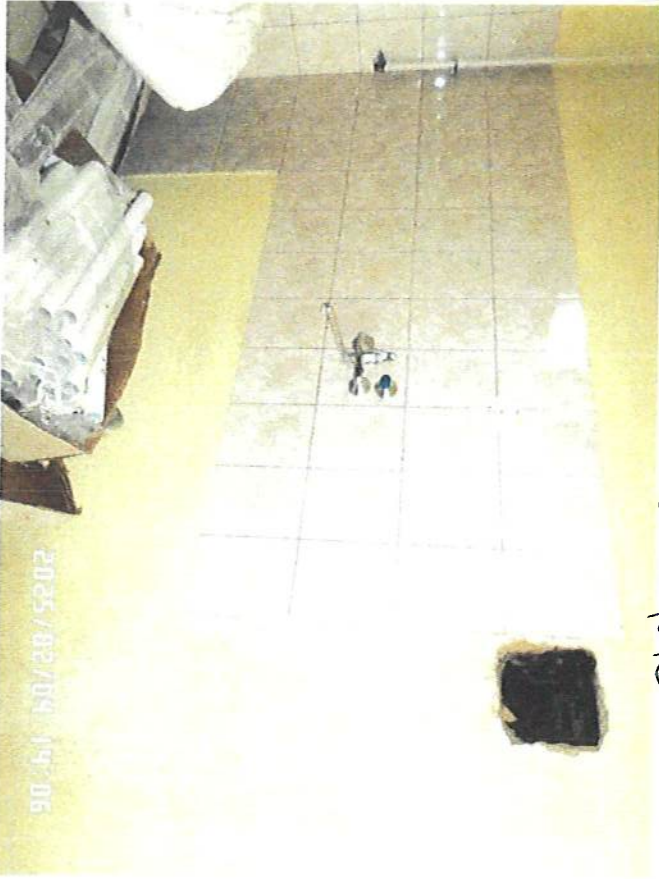
17. sz. foto

| <b>17. számú fotó</b> | 3. számú lakásban, a konyhában mobilkályha elvitele után a bekötés nem lett javítva. |

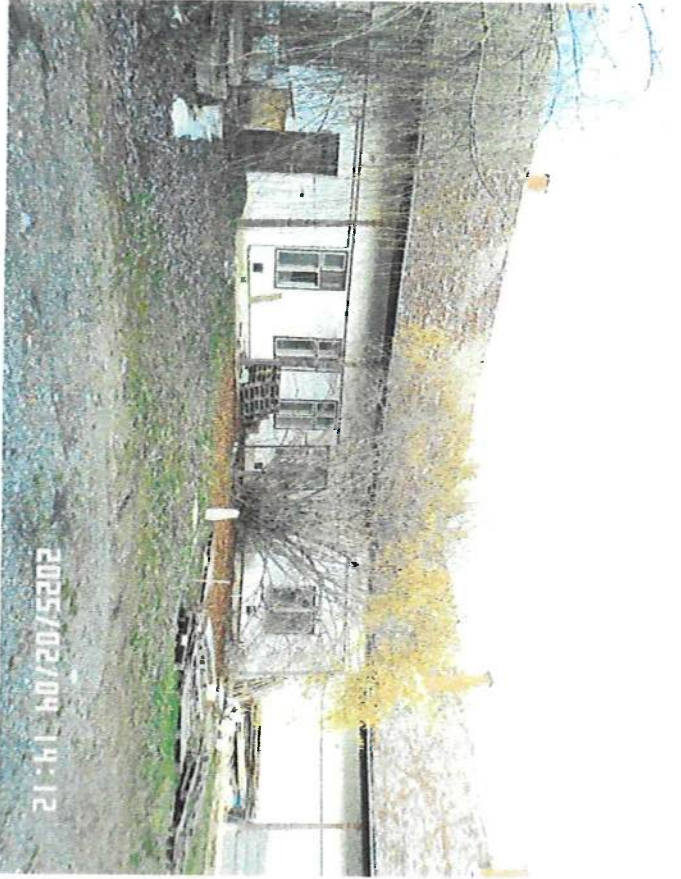
18. sz. foto

| <b>18. számú fotó</b> | Belső udvari DK-i homlokzat. |

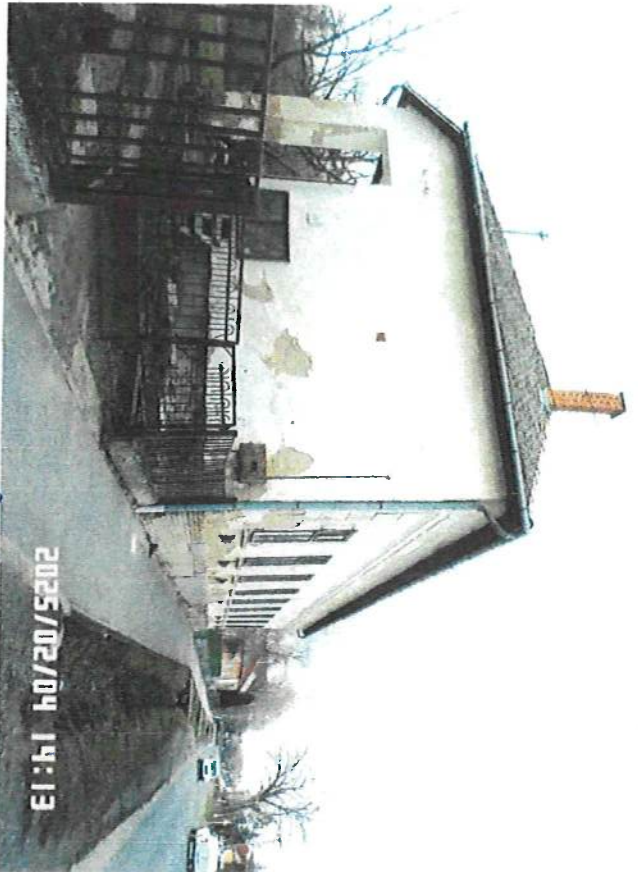
20. sz. foto

| <b>20. számú fotó</b> | Utcafronti DK-i homlokzat. |

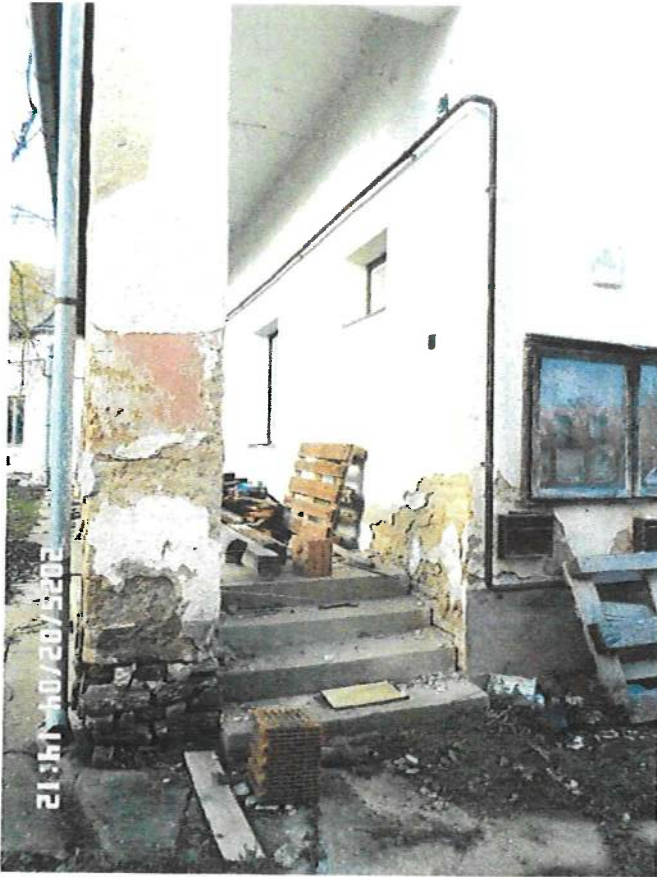
19. sz. foto

Az épület bejáratánál a falazott téglapillér lábazati része olyan mértékben  
felfagyott, hogy veszélyhelyzet állt elő, sürgősen javítani kell (19. sz. fotó).

| <b>19. számú fotó</b> | Bejáratnál 1. számú lakás tornáca. A téglapillér lábazat alatti része szétfagyott. |

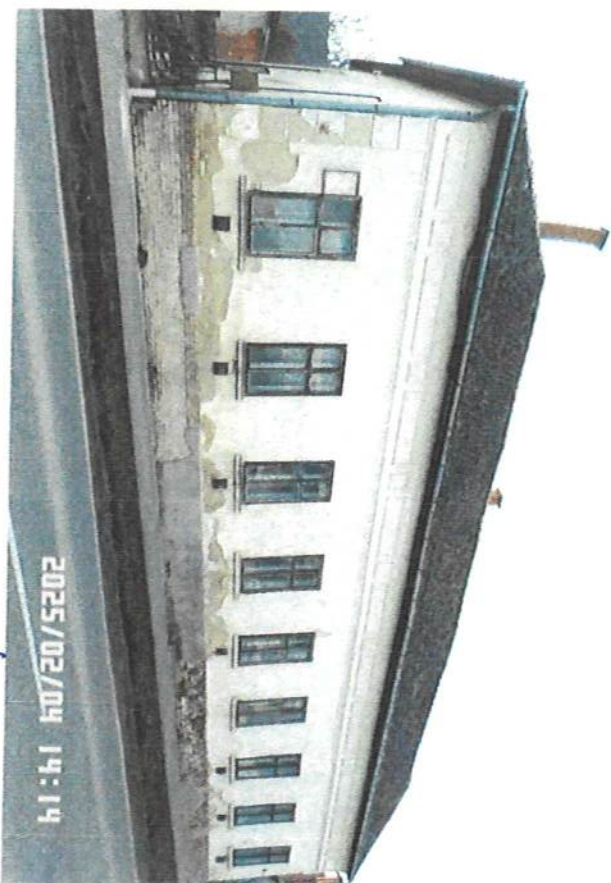
21. sz-fotó

| <b>21. számú fotó</b> | Utcafronti K-i homlokzat. Málló vakolatok. |
