INTÉZKEDÉSI TERV

7100, Szekszárd, TISZK Szent László Szakképző Iskola és Kollégium,
Széchenyi u.-i ingatlanjának fal és földem repedésének károsodása

Szekszárd, 2012. március 06.

**TOLNA MEGYEI SZENT LÁSZLÓ KÖZÉPISKOLA ÉS KOLLÉGIUM "B" ÉPÜLETÉNEK
SÜLLYEDÉSVIZSGÁLATA**

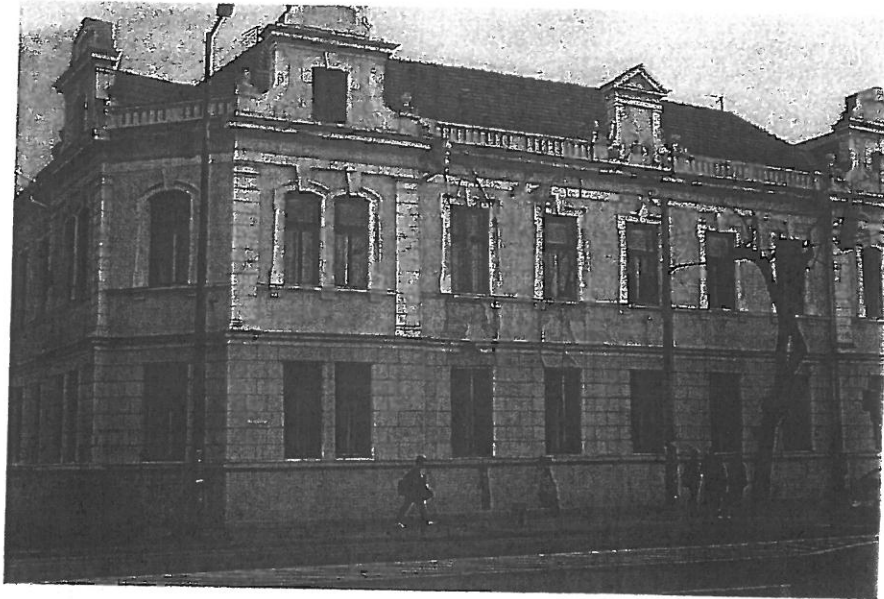
1. kép

A homlokzaton a károsodás a Skálával szemközi falon látható, lásd az 1-es képen.

A repedezett homlokzat alatt a közlekedés nem biztonságos védő tetőt kell építeni a gyalogos forgalom biztonsága érdekében.

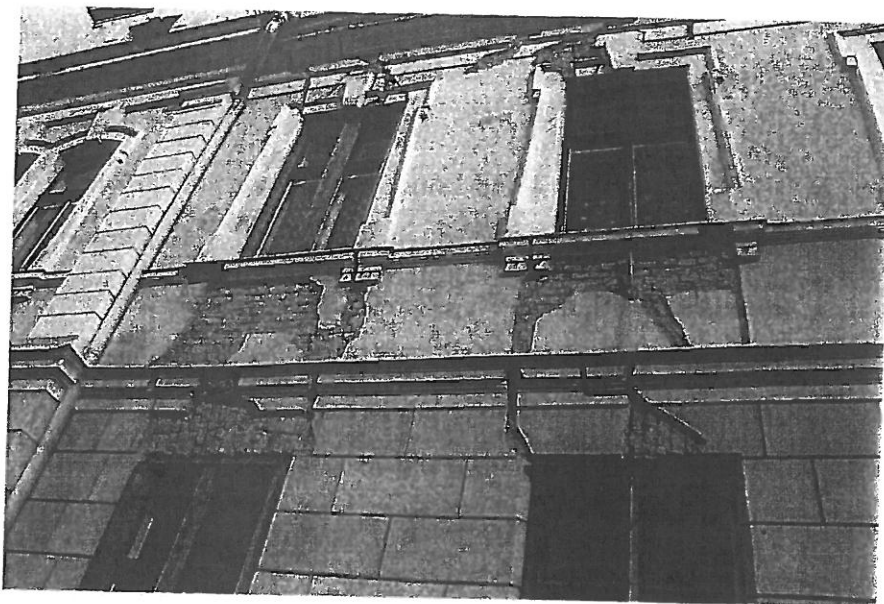
2. kép

A homlokzaton 4 ablak környezete repedezett össze, három ablak áthidalását ideiglenes ducolattal megerősítették, lásd a 2-es képen.

Azonnali intézkedést kíván az utcai fronton a védőtető kialakítása. A szerkezet minimum 2-2m-rel legyen hosszabb, mint a károsodott homlokzat. Szerkezeti kialakítása kellően merev legyen a meteorológiai terhekre, tető szerkezete min. 2kN/m^2 terhelést elviseljen. Geometriai kialakítása igazodjon a homlokzathoz és ne akadályozza a forgalmat. A védőtető tervét a statikussal jóvá kell hagyatni.
