**TÁRGY: *Javaslat vis maior pályázat benyújtására a Szekszárd, Szakály F. u. 22. sz. előtt
beszakadt pince helyreállítására***

MŰSZAKI SZAKÉRTŐI VÉLEMÉNY ÉS **BEAVATKOZÁSI JAVASLAT**

**a Szekszárd, Szakály F. u. 22. előtt beszakadt pince
hatástalanítására (3019. hrsz.)**

Budapest, 2021. augusztus

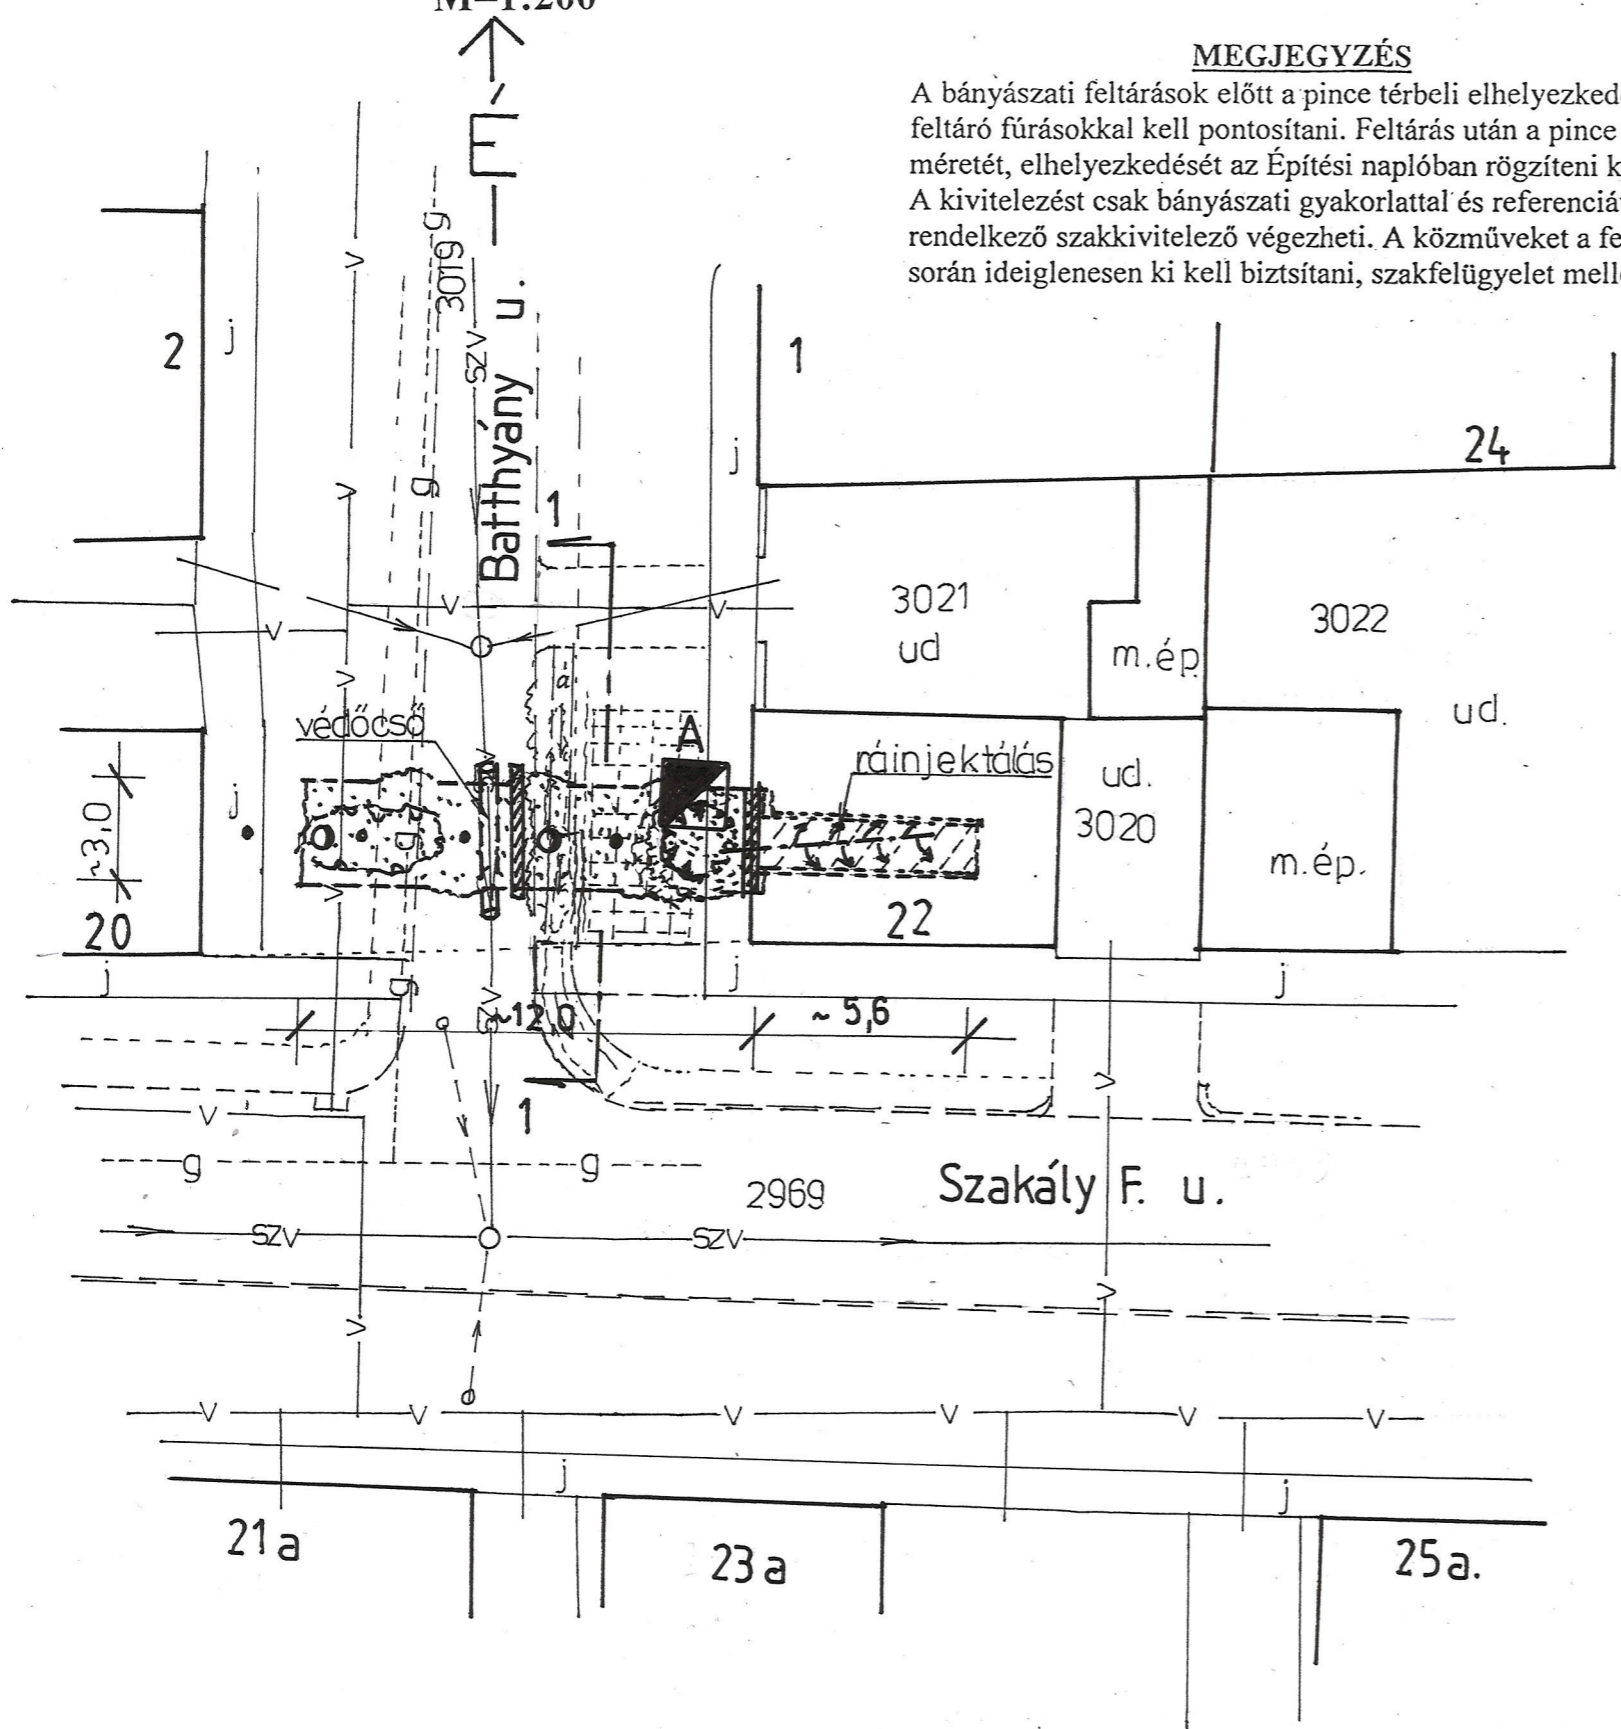
KÁROSODÁSI ÉS BEAVATKOZÁSI HELYSZÍNRAJZ

szakadás helye

A bányászati feltárások előtt a pince térbeli elhelyezkedését feltáró fúrásokkal kell pontosítani. Feltárás után a pince méretét, elhelyezkedését az Építési naplóban rögzíteni kell. A kivitelezést csak bányászati gyakorlattal és referenciával rendelkező szakkivitelező végezheti. A közműveket a feltárás során ideiglenesen ki kell biztosítani, szakfelügyelet mellett.
