**TÁRGY: Javaslat a "Szekszárd, Várköz területén lévő károsodott támfal helyreállítása"
tárgyú beszerzési eljárás megindításának jóváhagyására**

**Szekszárd, Vár köz melletti 1819. hrsz. támfal károsodás
helyreállítására**

ELŐZETES STATIKAI SZAKVÉLEMÉNY

Támfal károsodásának vizsgálata
7100 Szekszárd, Vár köz

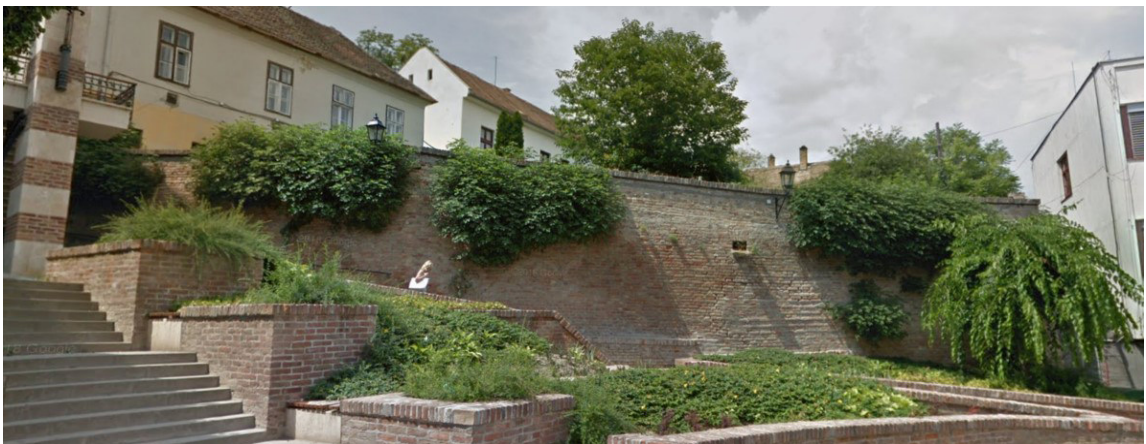
1. kép

A kérdéses támfal a Dózsa György utca 1 számú épület DK-i sarkából indul és az épület K-i homlokzata mögött elterülő kertet támasztja meg D-i irányból. Az 1-es kép baloldalán látható az épület DK-i sarka, félig takarásban és a támfal vonulata. A megrendelő a támfalról terveket nem tudott a rendelkezésemre bocsátani, a támfal építésének ideje a fölötte lévő épületekkel azonos lehet. A támfal építését az 1800-as évek végére becsülöm, de láthatóan többször javították. A támfal szerkezete, feltárás és tervek hiányában, téglasúlytámfal kialakítású, enyhén hátra döntve.

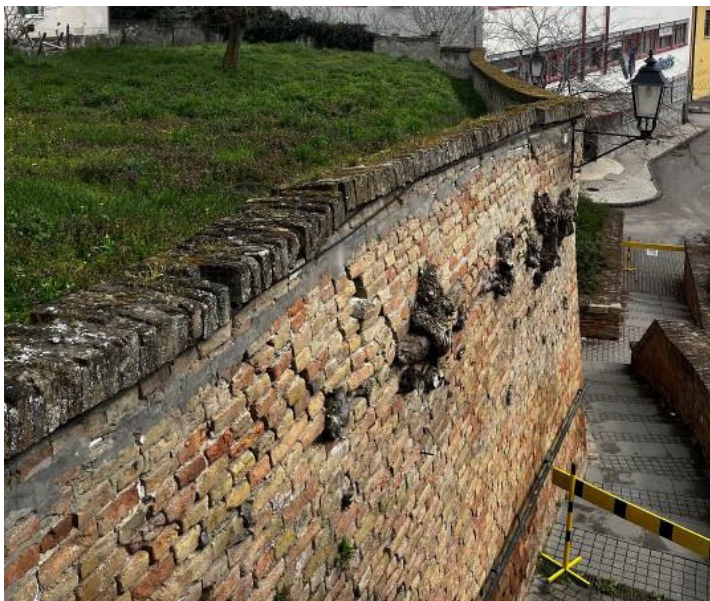
2. kép

A 2-es képen látható, hogy a támfal felső harmadának a geometriája torzult, a kert felé dől. A dőlés nem egységesen jött létre, ezért azon a részen, ahol nagyobb a dőlés az a fal felső élében egy erőteljes ívet mutat. Az eredetileg 2 hosszú egyenes szakasz, most két önálló ív, amit a sarok törés választ el. A fal tetejének, a tám pofafalának eredeti síkjához képest, 10cm-t billent az udvar felé. Ekkora külpontosság már a fal felső felének stabilitását veszélyezteti, ami a fal felső harmadának hirtelen tönkremenetelét okozhatja!

A fal állapota életveszélyes, az életveszély elhárításáig a fal alatti személy közlekedés tilos, illetve a kert irányából is a fal megközelítése tilos, amit a fal környezetének

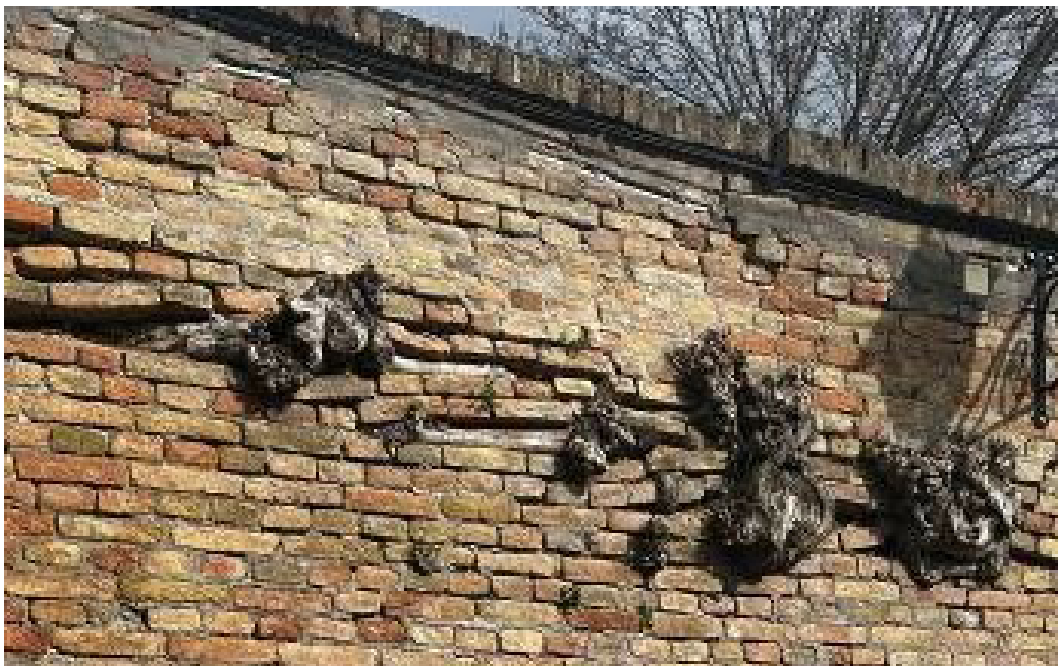
4. kép

A helyszínen jól látható volt, hogy a fal dőlését a falban kinőtt és megerősödött növényzett gyökérzete okozta. A D-i oldalon kaptak a növények fényt, a fal É-i oldalán pedig volt a táptalaj és a víz. Így a gyökérzet átfutott a falon és hosszú éveken át erősödött, aminek az lett a következménye, hogy a gyökérzet megemelte a falat több helyen, a legnagyobb emelkedése a falnak 15cm. A 3-as kép bal oldalán jól látszik a gyökér és a téglák emelkedése. Az 1-es kép 2018-ban készült, látszik a fal külső síkján a vegetáció, a bokrok mérete, ezeket jelenleg levágták.

A 4-es és 5-ös képen látható a károsodott fal szakaszok.

A támfalat a bokrok gyökérzete rongálta meg, és tette tönkre a fal felső harmadán.

A káreset a karbantartás hiánya miatt alakult ki.
