***TÁRGY: Javaslat vis maior pályázat benyújtására a Szekszárd, Szakály F. u. 22. sz. előtt  
beszakadt pince helyreállítására***

## **MŰSZAKI SZAKÉRTŐI VÉLEMÉNY ÉS** **BEAVATKOZÁSI JAVASLAT**

**a Szekszárd, Szakály F. u. 22. előtt beszakadt pince  
hatástalanítására (3019. hrsz.)**

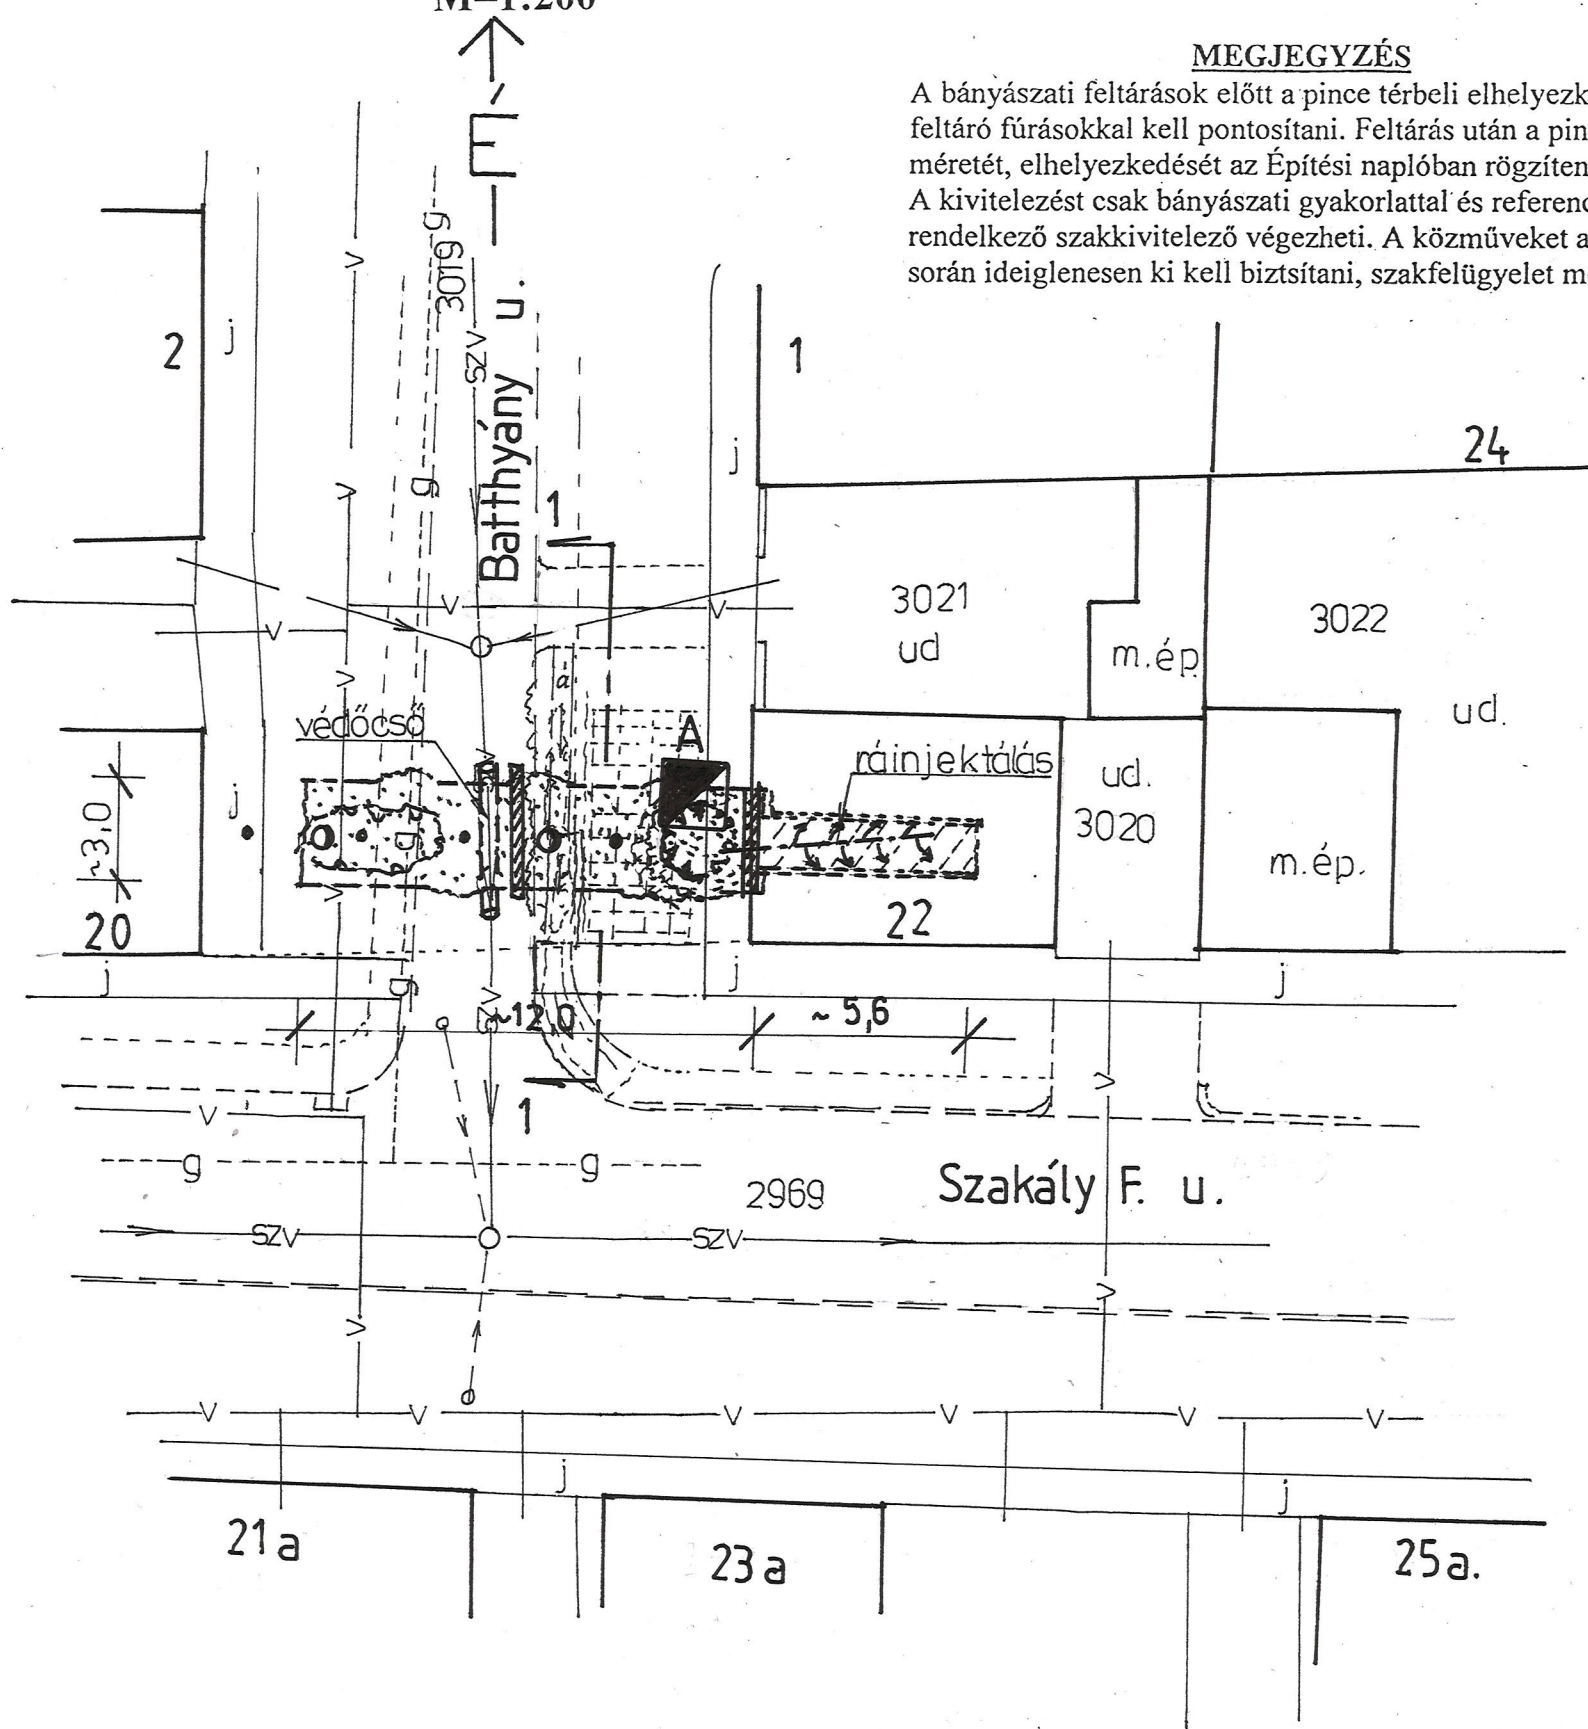
# KÁROSODÁSI ÉS BEAVATKOZÁSI HELYSZÍNRAJZ

A bányászati feltárások előtt a pince térbeli elhelyezkedését feltáró fúrásokkal kell pontosítani. Feltárás után a pince méretét, elhelyezkedését az Építési naplóban rögzíteni kell. A kivitelezést csak bányászati gyakorlattal és referenciával rendelkező szakkivitelező végezheti. A közműveket a feltárás során ideiglenesen ki kell bízítani, szakfelügyelet mellett.
