TÁRGY: Tájékoztatás a régi uszoda épületével kapcsolatos indikatív ajánlatról és a korábban készült szakvéleményekről

STATIKAI SZAKVÉLEMÉNY

Szekszárdi fedett uszoda károsodásának vizsgálata
7100 Szekszárd, Toldi u. 6.

FAANYAGVÉDELMI SZAKVÉLEMÉNY

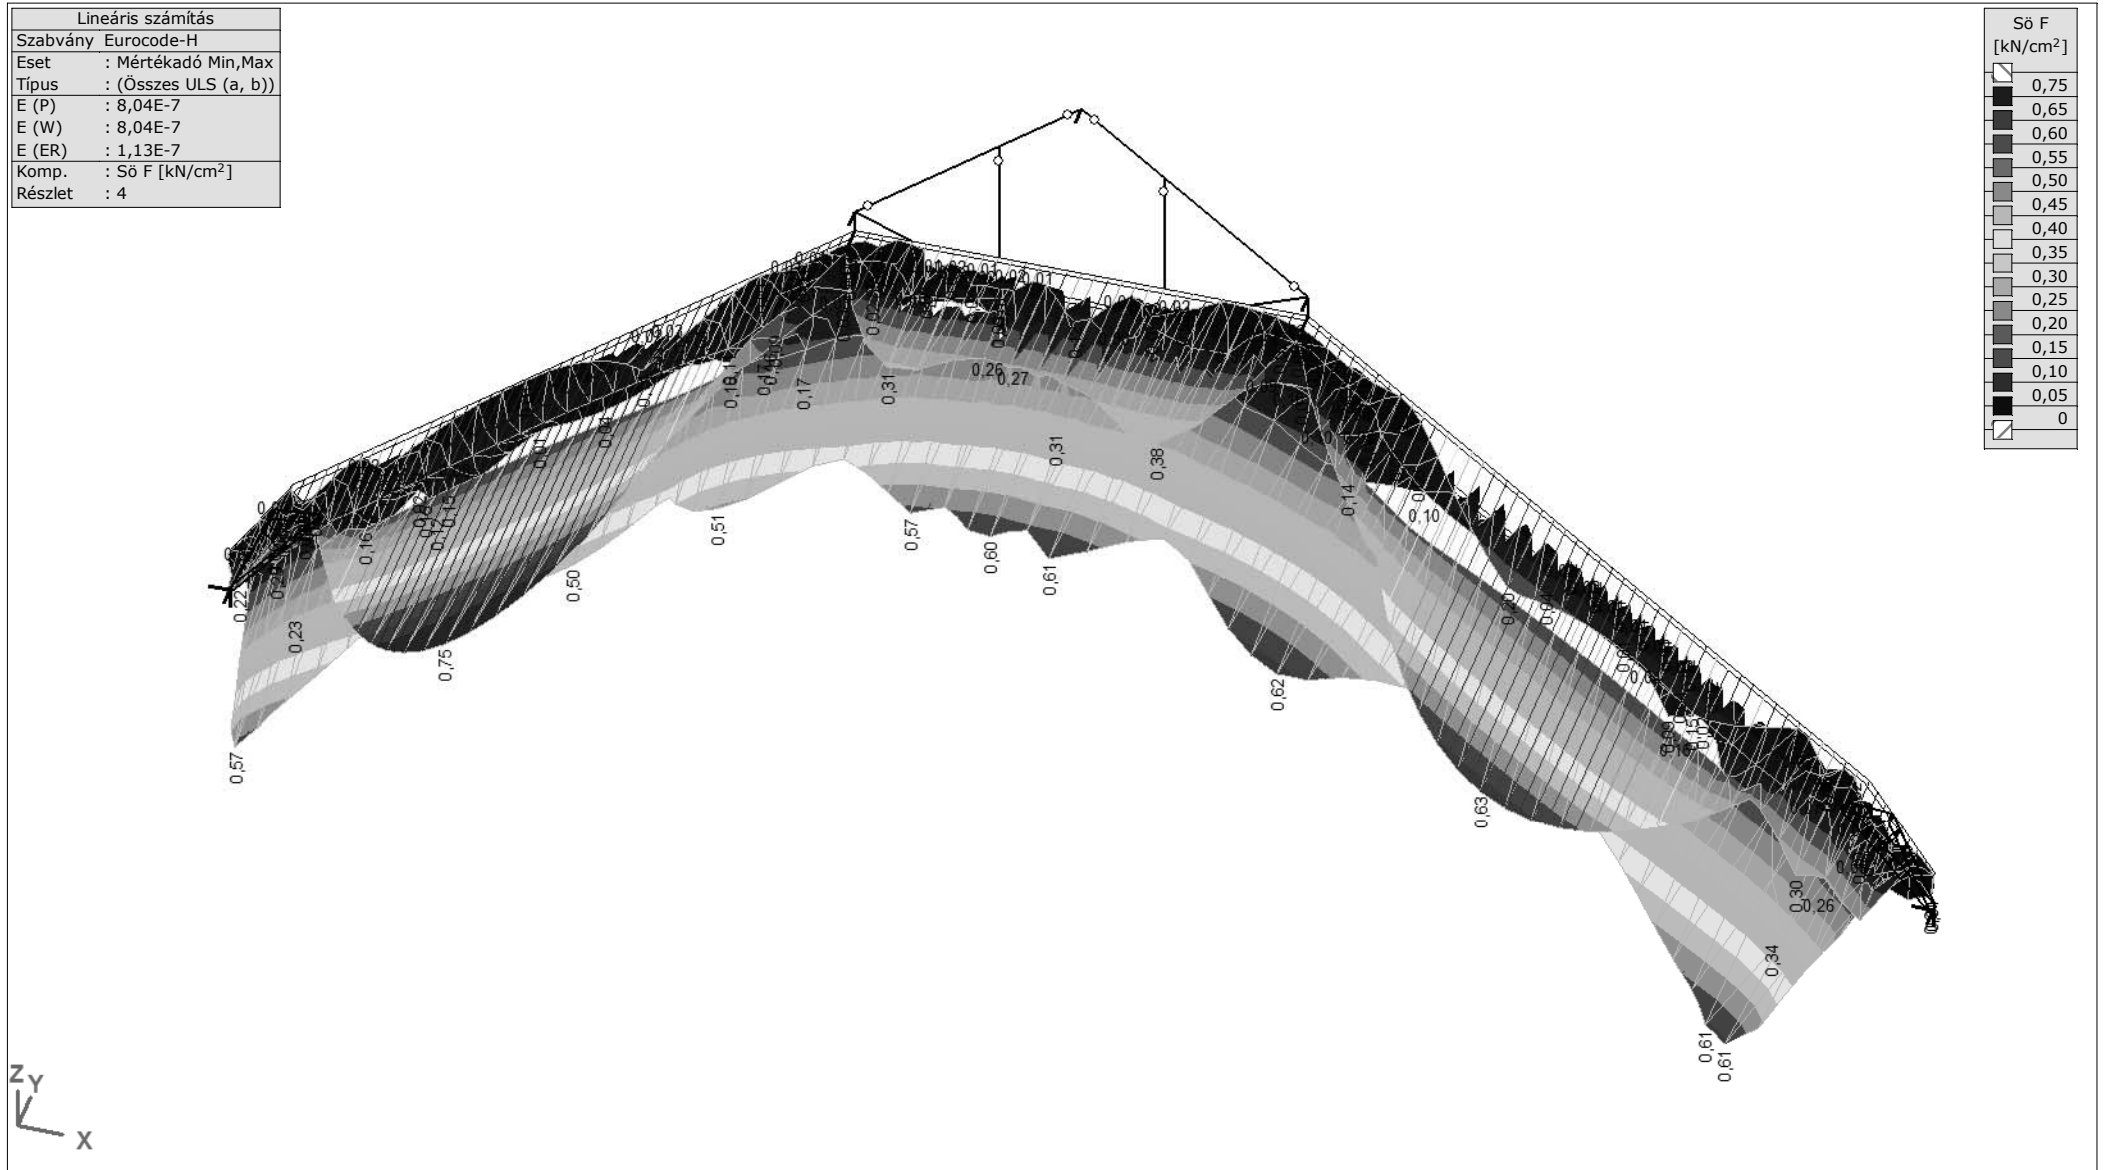
10db acél persely esetén

$$f_{sd,c,0,g,k} = 1,75 \text{ kN/cm}^2 < f_{rd,c,0,g,k} = 1,73 \text{ kN/cm}^2$$

Nem felel meg !

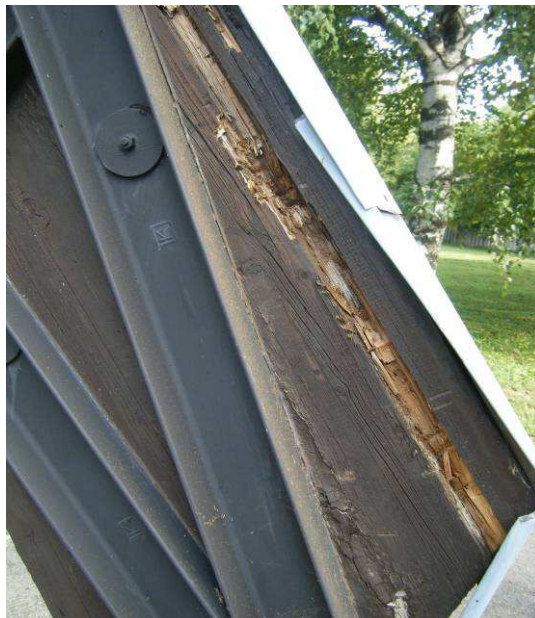
2. sz. kép : a keret alsó vége kb. 1,5 m hosszan kb. 5-6 cm mélyen korhadt és teljesen elrepedt

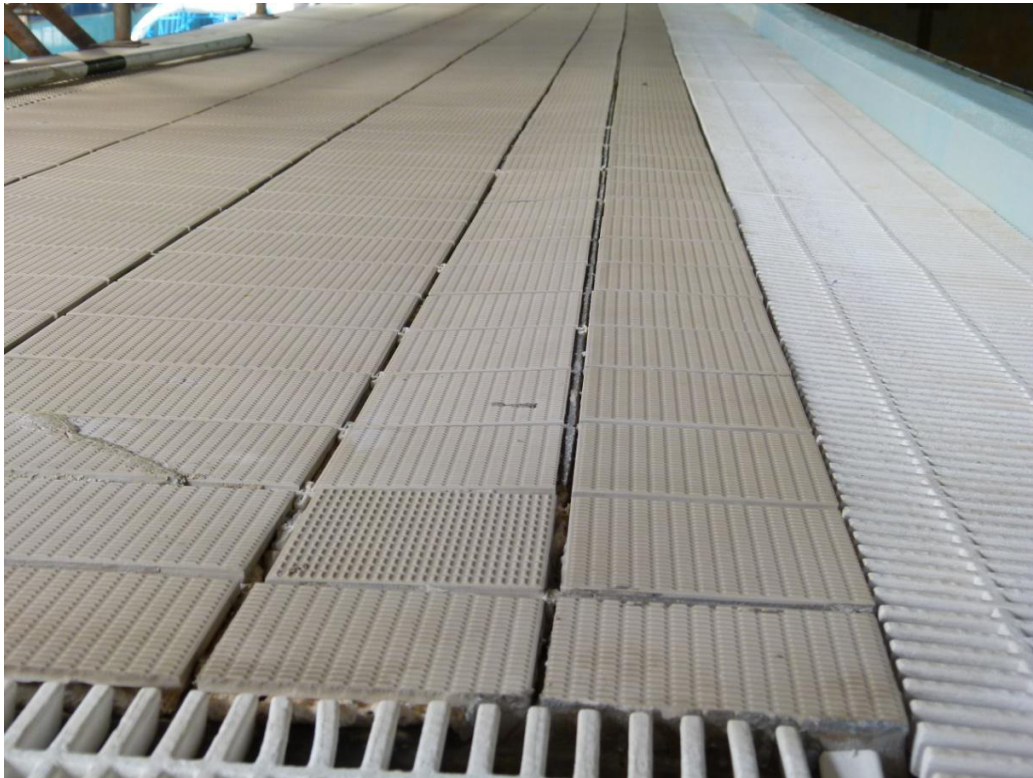
Sajnos a fenti megállapítások a medence körüli burkolatokra is igazak. A többszöri foltozás az alapvető balesetvédelmi követelmények kielégítésére elégséges, azonban a látogatók számára aligha vonzó. A burkolaton több helyen süllyedés nyomai láthatóak, ami utalhat a medence szivárgására is.
